## Análisis de la calidad del agua de los afluentes de la cuenca alta del río Lempa y residuos de plaguicidas en la producción hortícola.

Región Trifinio: 2010 - 2012

MANCOMUNIDAD TRINACIONAL FRONTERIZA RÍO LEMPA

OCOTEPEQUE, HONDURAS, OCTUBRE 2013

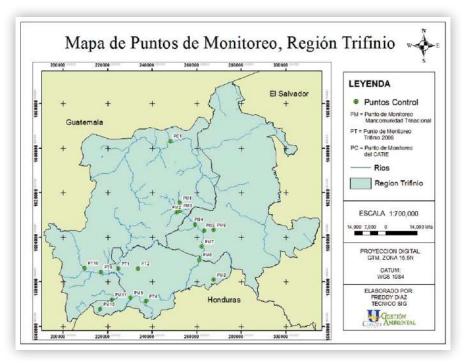
FIGURA 1. Mapa de la Región del Trifinio, donde se muestra la ubicación de los puntos de muestreo o puntos de control establecidos para el monitoreo de la calidad del agua.

La ubicación de los puntos de muestreo o puntos de control en la parte alta de la cuenca del río Lempa y en el río Jupilingo se muestran en el cuadro 1 y el mapa de la figura 1.

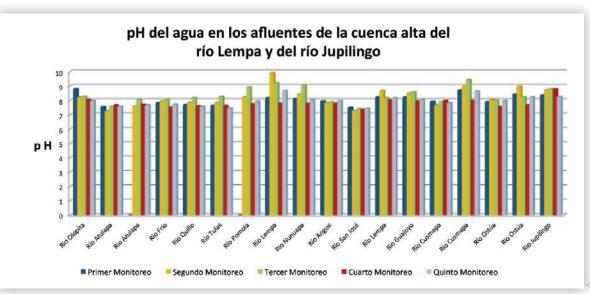
Grafica 1. Potencial de hidrógeno (pH) del Agua de los principales afluentes en la parte alta de la cuenca del río Lempa y el río Jupilingo, monitoreo 2010-2011

El cuadro 3 presenta los valores del potencial de hidrógeno (pH) de los cinco muestreos de los principales afluentes bajo estudio. En la gráfica 1, se presenta una comparación del pH de los 18 puntos de muestreo, en diferentes épocas de año.

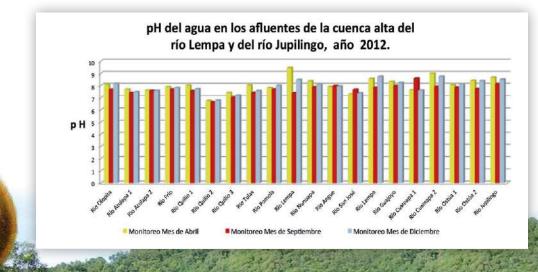
Grafica 2. Potencial de hidrógeno (pH) del Agua de los principales afluentes en la parte alta de la cuenca del río Lempa y el río Jupilingo, monitoreo 2012

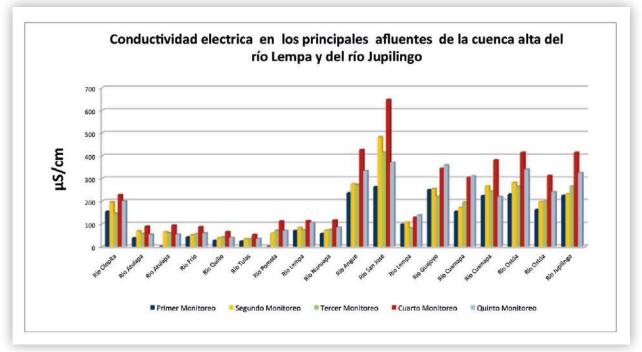
Gráfica 3. Conductividad eléctrica del agua de los principales afluentes de la cuenca alta del río Lempa y del río Jupilingo, 2010-2011.

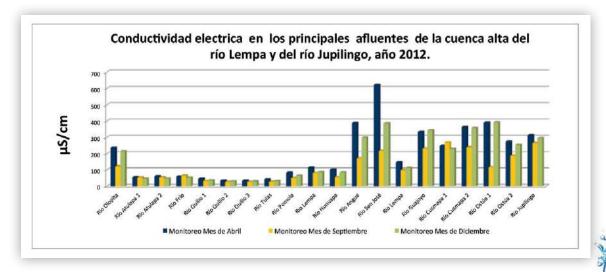
Gráfica 4. Conductividad eléctrica del agua de los principales afluentes de la cuenca alta del rio Lempa y del río Jupilingo, 2012

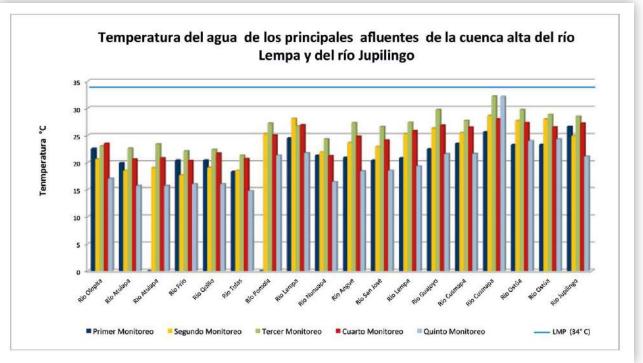
Gráfica 5. Temperatura del agua de los principales afluentes de la cuenca alta del río Lempa y del río Jupilingo,

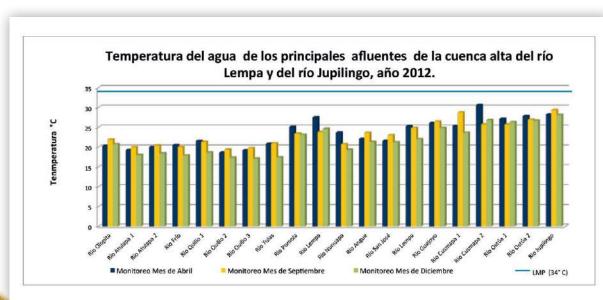
Gráfica 6. Temperatura del agua de los principales afluentes de la cuenca alta del río Lempa y del río Jupilingo, 2012.

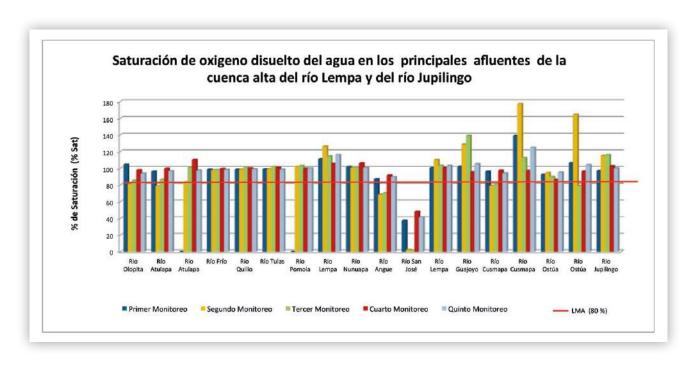
Gráfica 7. Oxigeno disuelto del agua en los principales afluentes de la parte alta de la cuenca del río Lempa y del río Jupilingo, 2010-2011

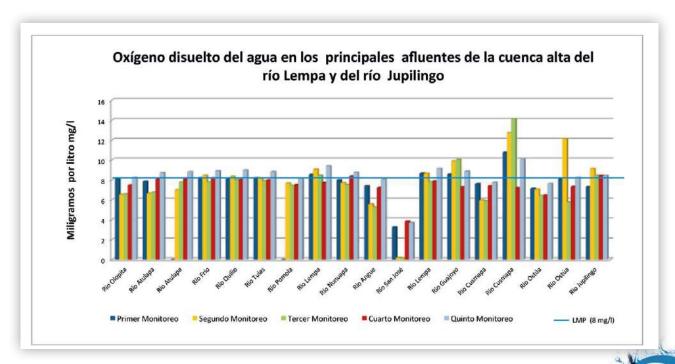
Gráfica 8. Saturación de oxígeno disuelto del agua de los ríos en la parte alta de la cuenca del río Lempa y del río Jupilingo, 2010-2011

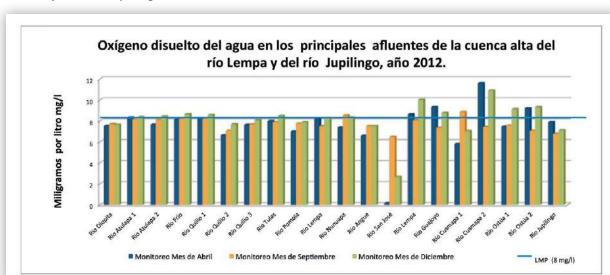
Gráfica 9. Oxígeno disuelto del agua en los principales afluentes de la parte alta de la cuenca del río Lempa y del río Jupilingo, año 2012.

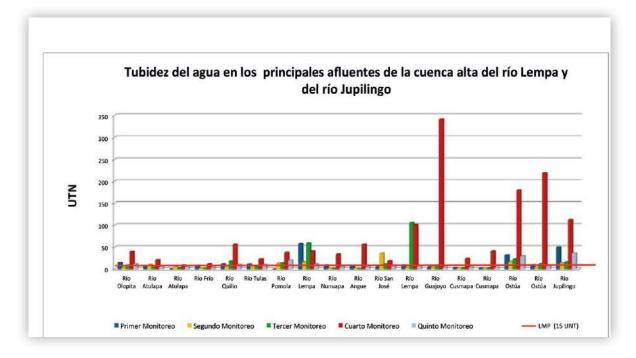
Gráfica 11. Turbidez del agua de los principales afluentes de la parte alta de la cuenca del río Lempa y del río Jupilingo, 2010-2011

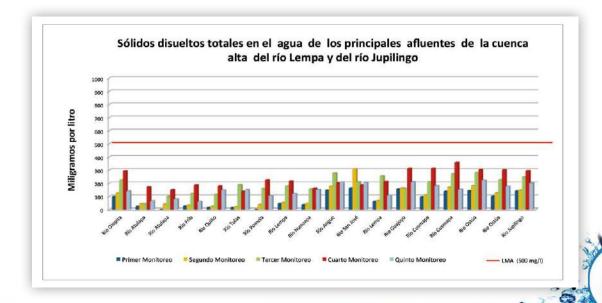
Gráfica 13. Solidos disueltos totales del agua de los principales afluentes de la parte alta de la cuenca del río Lempa y río Jupilingo, 2010-2011

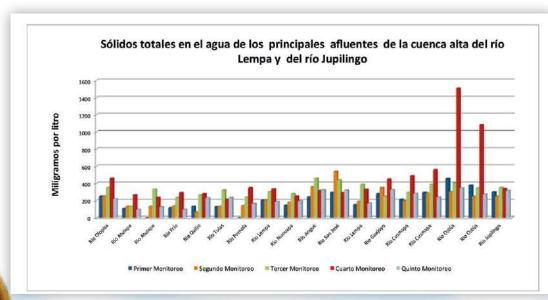
Gráfica 14. Sólidos totales del agua de los principales afluentes de la cuenca del río Lempa y río Jupilingo, 2010-2011

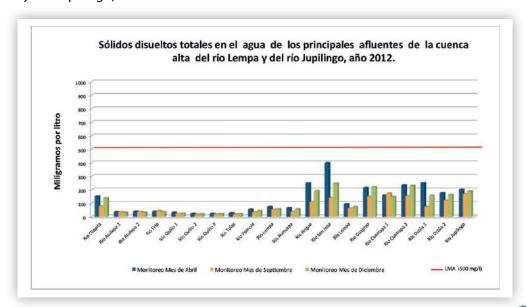
Gráfica 15. Sólidos disueltos totales del agua de los principales afluentes de la cuenca del río Lempa y río Jupilingo, año 2012.

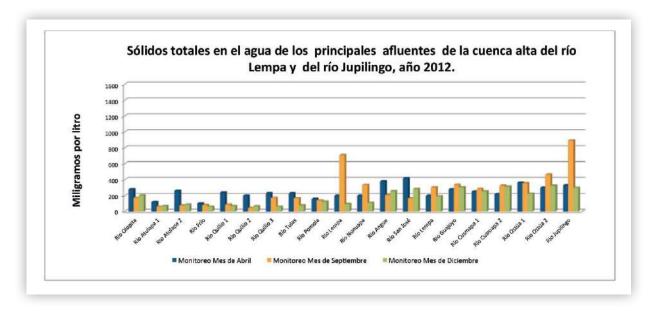
Gráfica 16. Sólidos totales del agua de los principales afluentes de la cuenca del río Lempa y río Jupilingo, año 2012.

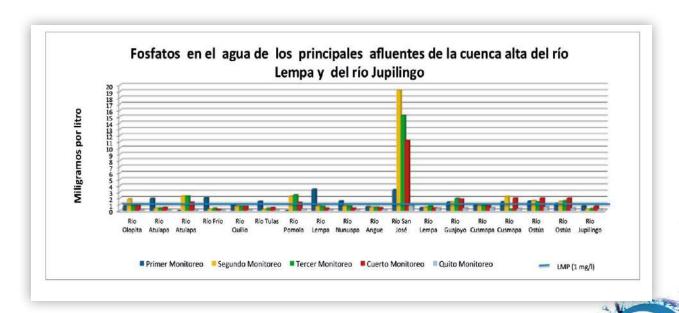
Gráficca 17. Niveles de fosfatos en el agua de los principales afluentes de la cuenca alta del rio Lempa y del río Jupilingo, 2010-2011.

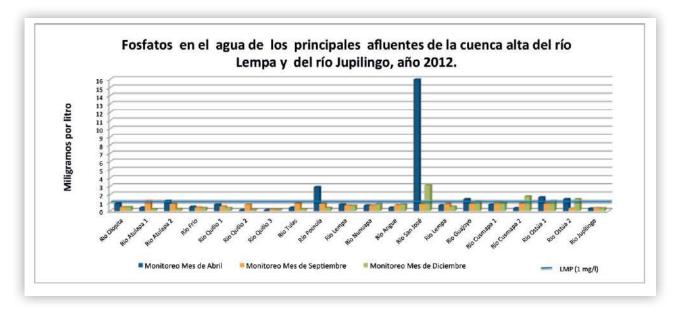
Gráfica 18. Niveles de fosfatos en el agua de los principales afluentes de la cuenca alta del río Lempa y del río Jupilingo, año 2012.

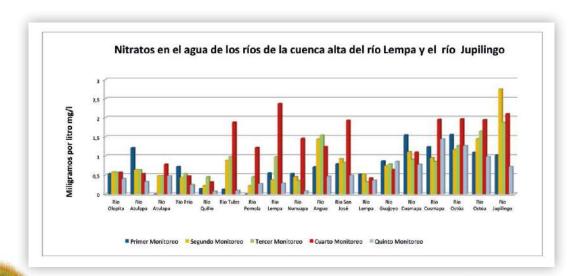
Gráfica 19. Niveles de nitratos en los principales afluentes de la cuenca alta del río Lempa y del río Jupilingo, 2010-2011.

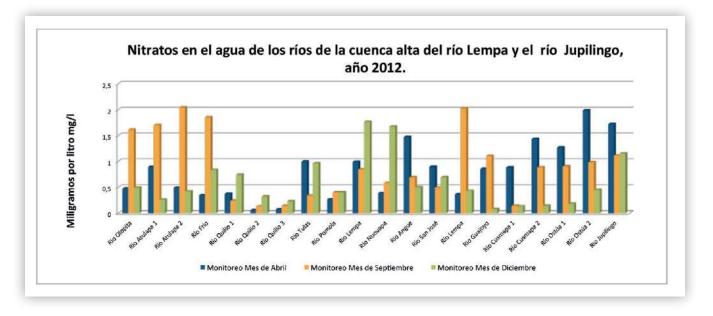
Gráfica 20. Niveles de nitratos en los principales afluentes de la cuenca alta del río Lempa y del río Jupilingo, año 2012.

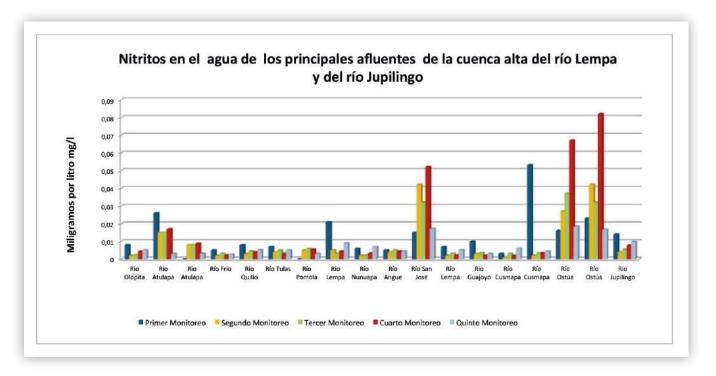
Gráfica 21. Niveles de nitritos en el agua de los principales afluentes de la parte alta de la cuenca del río Lempa y río Jupilingo, 2010-2011.

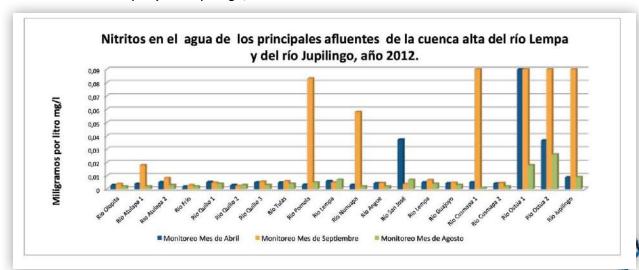
Gráfica 22. Niveles de nitritos en el agua de los principales afluentes de la parte alta de la cuenca del río Lempa y río Jupilingo, año 2012.

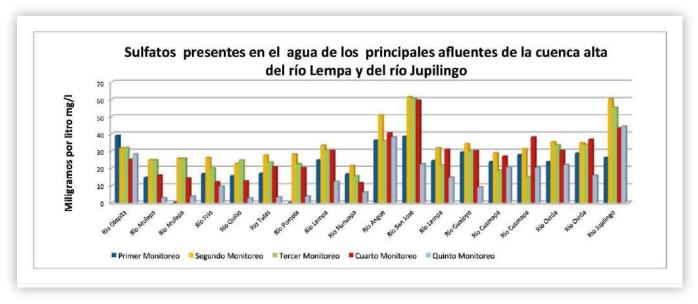
Gráfica 23. Niveles de sulfatos en los principales afluentes de la parte alta de la cuenca del río Lempa y el río Jupilingo, 2010-2011.

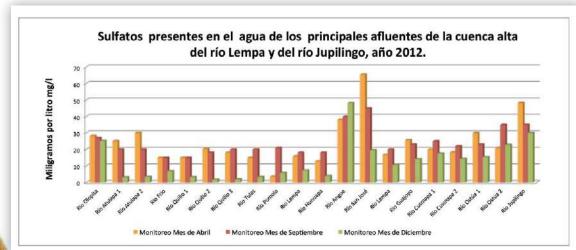
Gráfica 24. Niveles de sulfatos en los principales afluentes de la parte alta de la cuenca del río Lempa y el río Jupilingo, año 2012.

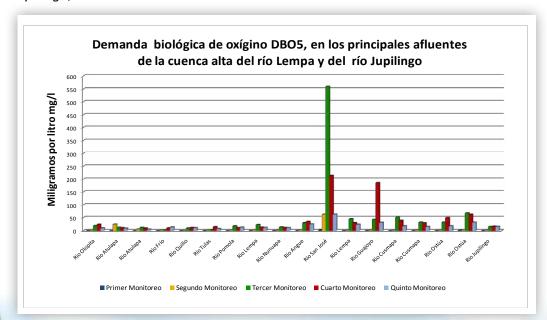
Gráfica 25. Niveles de Demanda Biológica de Oxigeno en los principales de la cenca alta del río Lempa y el río Jupilingo, 2010-2011.

El río Frío presentó un nivel promedio de DBO por debajo del valor de referencias (6 mg/l), los ríos restantes presentaron niveles de DBO superiores al valor de referencia; lo que indica la existencia de contaminación por la descomposición de materia orgánica debidó principalmente a aguas residuales de origen doméstico y agua mieles.

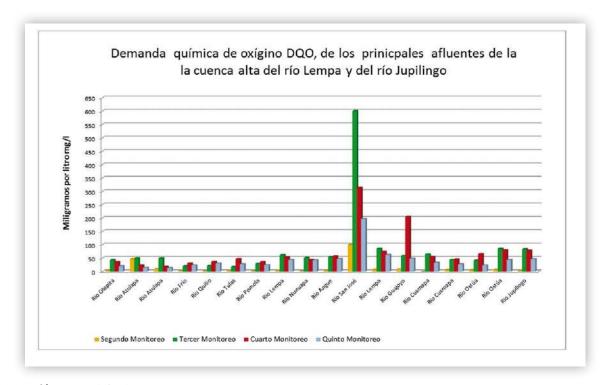
Gráfica 26. Nivel de Demanda Química de Oxigeno de los principales afluentes de la parte alta de la cuenca del río Lempa y río Jupilingo, 2010-2011.

Los resultados de los cinco muestreos en los rios bajo estudio, muestran promedios de DQO de entre 19.75 y 303.25 mg/l. El río con promedio mas alto es San José, debido a la presencia de aguas residuales de origen municipal que son vertidas sin ningún tratamiento sobre el cauce del mismo.

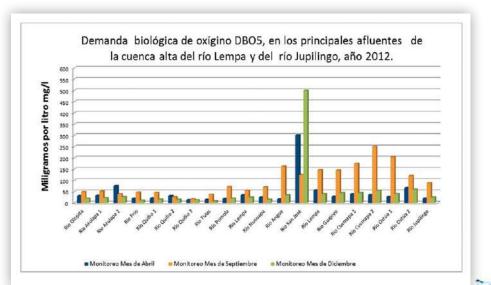
Gráfica 27. Niveles de Demanda Biológica de Oxigeno en los principales de la cenca alta del río Lempa y el río Jupilingo, año 2012.

De acuerdo a los resultados, los niveles promedio de DBO variaron 19.87 a 306.67 mg/l en los ríos bajo estudio. El río San José es el que presentó niveles DBO más altos en los tres monitoreos, debido a la presencia de materia orgánica y bacterias en el agua.

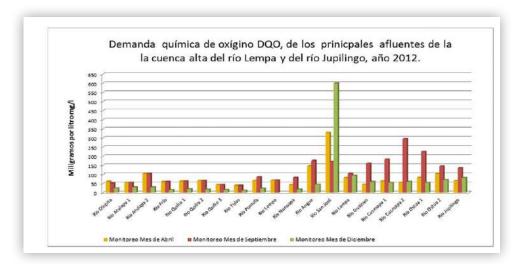
Gráfica 28. Nivel de Demanda Química de Oxígeno de los principales afluentes de la parte alta de la cuenca del río Lempa y río Jupilingo, año 2012.

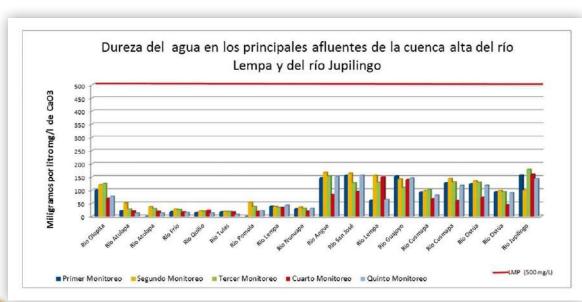
Gráfica 29. Dureza del agua en los principales afluentes de la parte alta de la cuenca del río Lempa y el río *Jupilingo, 2010-2011.*

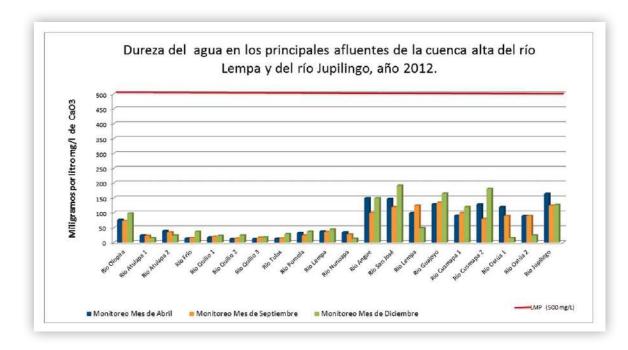
Gráfica 30. Dureza del agua en los principales afluentes de la parte alta de la cuenca del río Lempa y el río Jupilingo, año 2012.

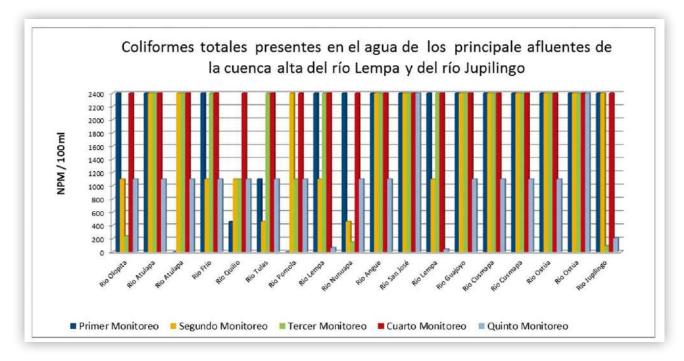
Gráfica 31. Presencia de coliformes totales en los principales afluentes de la cuenca alta del río Lempa y del río Jupilingo, 2010-2011.

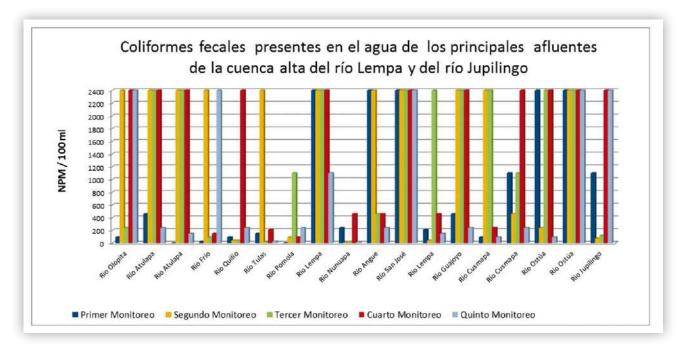
Gráfica 32. Presencia de coliformes fecales en los principales afluentes de la parte alta de la cuenca del río Lempa y río Jupilingo, 2010-2011.

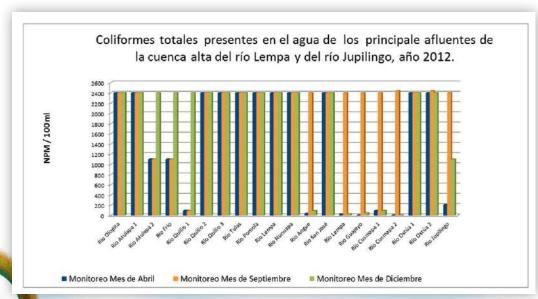
Gráfica 33. Presencia de coliformes totales en los principales afluentes de la cuenca alta del rio Lempa y del río Jupilingo, año 2012.

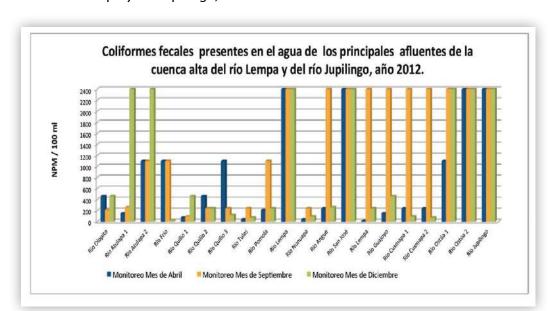
Gráfica 34. Presencia de coliformes fecales en los principales afluentes de la parte alta de la cuenca del río Lempa y río Jupilingo, año 2012.

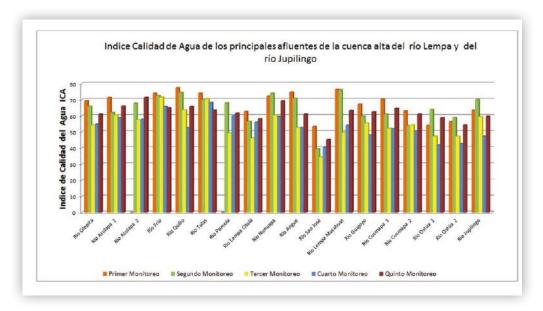
Gráfica 35. Índice Calidad del Agua –ICA- en los ríos bajo estudio en los cinco muestreos realizados en el 2010-2011.

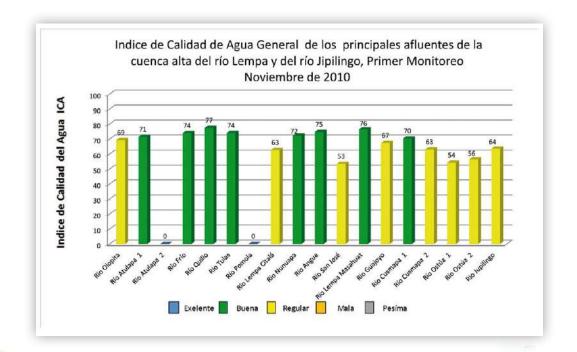
Gráfica 36. Índice de Calidad del agua –ICA- en los ríos bajo estudio en el primer muestreo, noviembre 2010

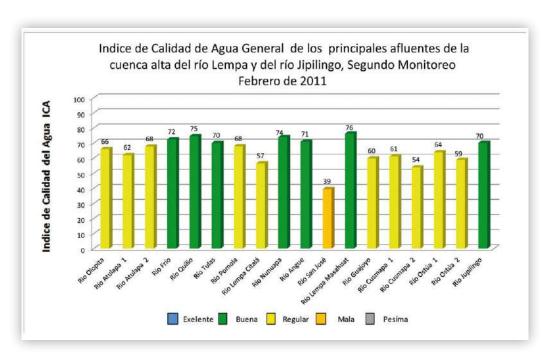
Gráfica 37. Índice de calidad del agua –ICA- en los ríos bajo estudio en el segundo muestreo, febrero 2011

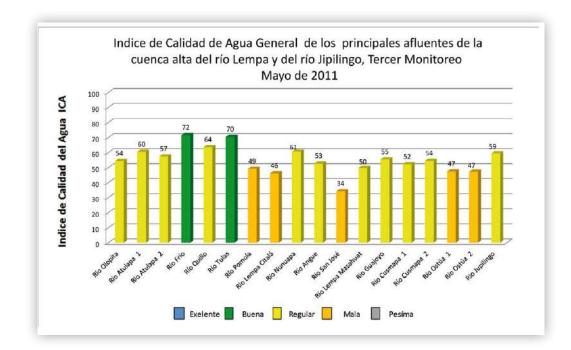
Gráfica 38. Índice de calidad de Agua –ICA- en ríos bajo estudio en el tercer muestreo, Mayo 2011.

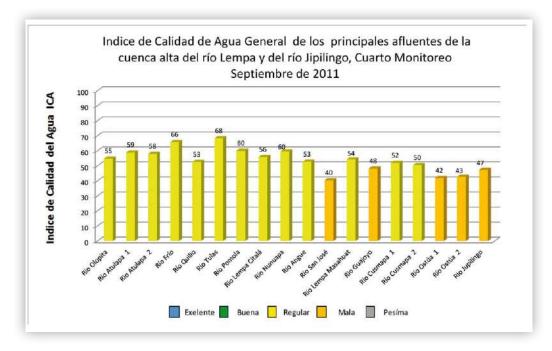
Gráfica 39. Índice de Calidad de Agua –ICA-en los ríos bajo estudio en el cuarto muestreo, septiembre 2011.

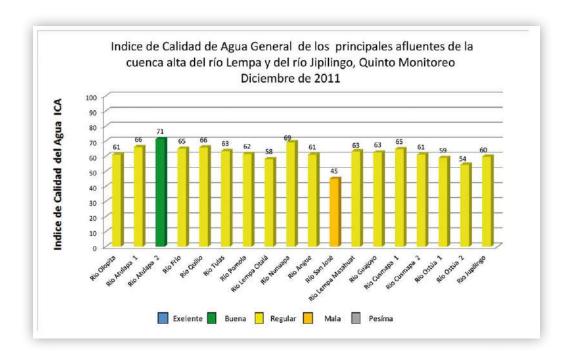
Gráfica 40. Índice de Calidad del agua —ICA- en los ríos bajo estudio en el quinto muestreo, diciembre 2011.

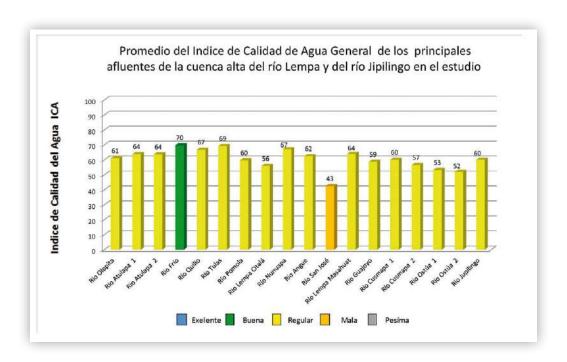
Gráfica 41. Índice de Calidad del agua-ICA- promedio en los ríos bajos estudio, 2010-2011

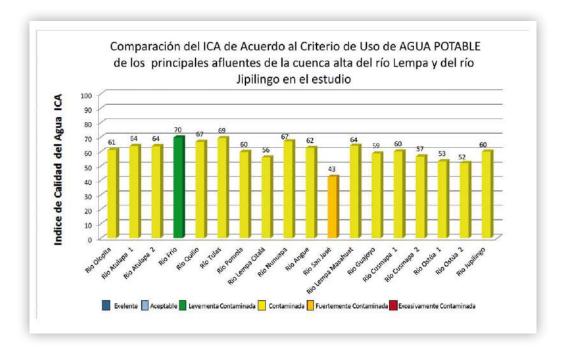
Gráfica 43. Índice de Calidad del agua, para uso Potable

En las graficas de la 43 a la 47, se presente el índice de calidad del agua y la calidad el agua de acuerdo la escala según los criterios generales de uso: agua potable, agricultura, pesca y vida acuática, industria y recreación. De acuerdo a los criterios generales de uso, donde se puede hacer una comparación de la calidad el agua de acuerdo al uso para el cual se destine.

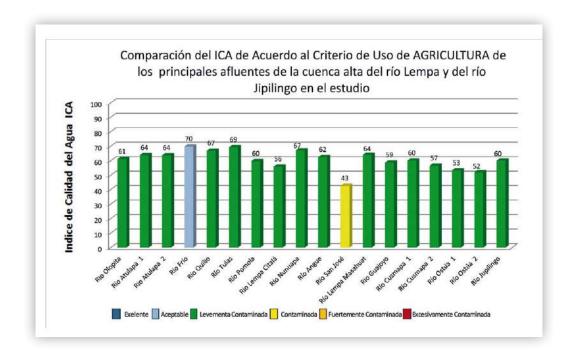
Gráfica 44. Índice de calidad del agua para uso de agricultura de acuerdo a los criterios generales de uso

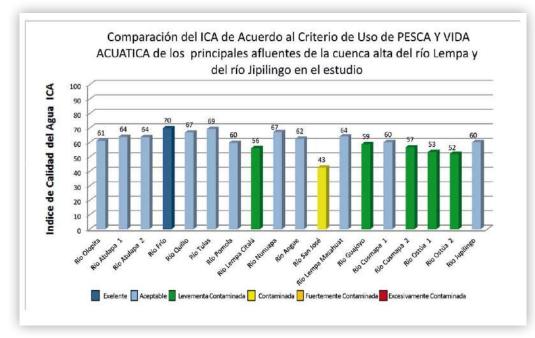
Gráfica 45. Índice de calidad del agua para uso de pesca y vida acuática de acuerdo a los criterios generales de uso.

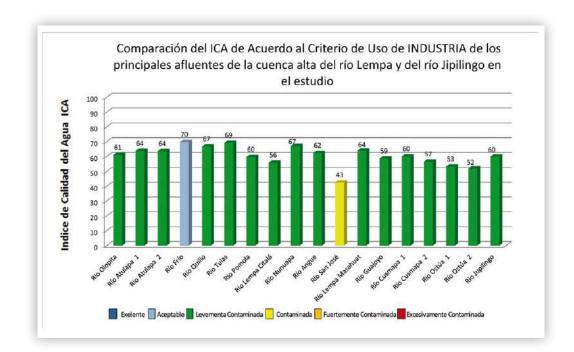
Gráfica 46. Índice de calidad del agua para uso industrial de acuerdo a los criterios generales de usos

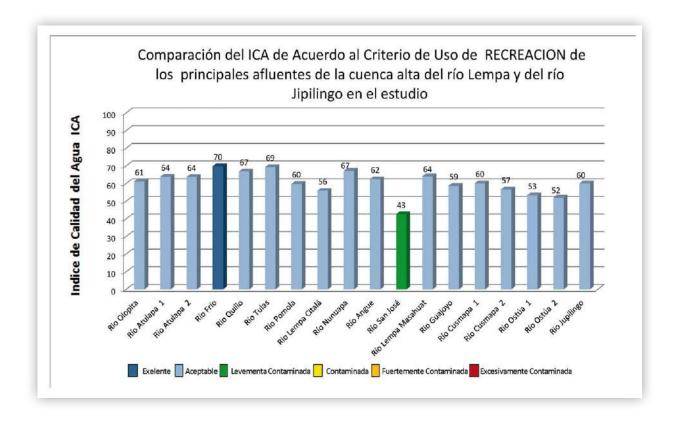
Gráfica 47. Índice de calidad del agua y calidad del agua para uso de recreación de acuerdo a los criterios generales de uso

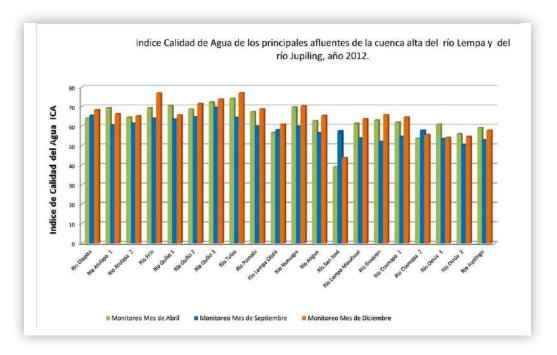
Gráfica 48. Índice Calidad del Agua –ICA- en los ríos bajo estudio en los tres muestreos realizados en el año 2012.

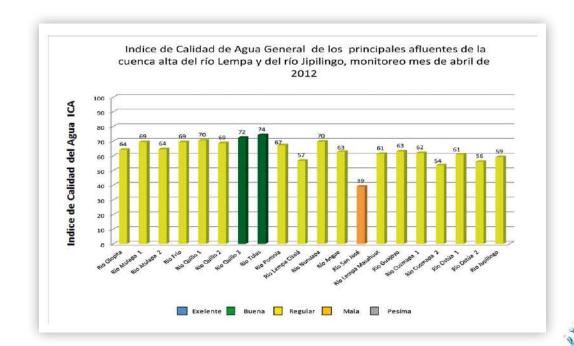
Gráfica 49. Índice de Calidad del agua –ICA- en los ríos bajo estudio, muestreo del mes abril de 2012.

En las gráficas de la 49 a la 51, se presenta el índice de calidad de agua –ICA-, la clasificación de la calidad del agua de los ríos bajo estudio en los 20 puntos de muestreo y los muestreos de los meses de abril, septiembre y diciembre de 2012, donde se puede comparar la calidad del agua por río, por punto de muestreo y por época.

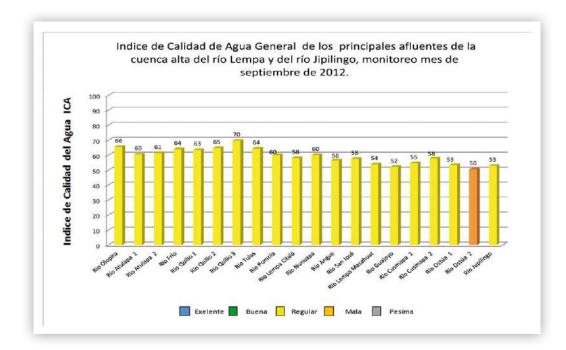
Gráfica 50. Índice de Calidad del agua –ICA- en los ríos bajo estudio, muestreo del mes de septiembre de 2012.

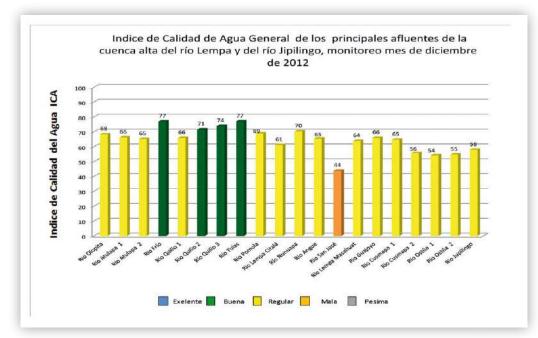
Gráfica 51. Índice de Calidad del agua –ICA- en los ríos bajo estudio, muestreo del mes de diciembre de 2012.

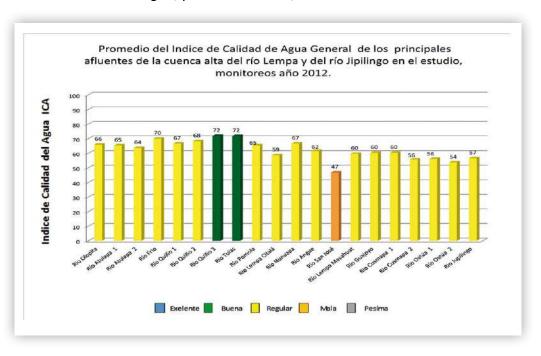
Gráfica 53. Índice de Calidad del agua, para uso Potable, monitoreo año 2012.

En las gráficas de la 53 a la 57, se presenta el índice de calidad del agua de acuerdo a la escala según los criterios generales de uso: agua potable, agricultura, pesca y vida acuática, industria y recreación. De acuerdo a los criterios generales de uso, donde se puede hacer una comparación de la calidad el agua de acuerdo al uso para el cual se destine. Es importante indicar que el uso para el cual se destine el agua de los ríos bajo estudio se determina de acuerdo a este criterio. El agua potable para consumo humano es el criterio más estricto debido a las implicaciones para la salud que puede tener consumir agua de mala calidad.

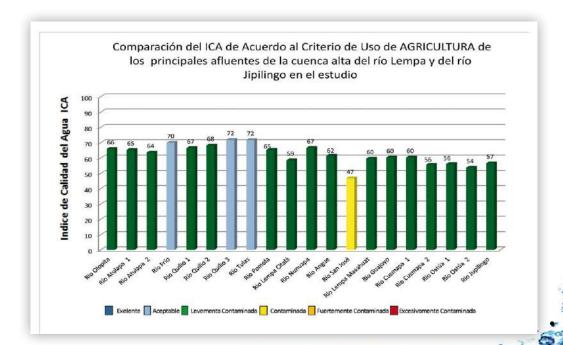
Gráfica 54. Índice de calidad del agua para uso de agricultura de acuerdo a los criterios generales de uso, monitoreo año 2012.

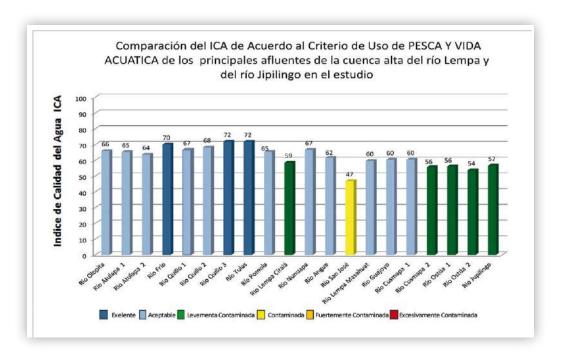
Gráfica 55. Índice de calidad del agua para uso de pesca y vida acuática de acuerdo a los criterios generales de uso, monitoreo año 2012.

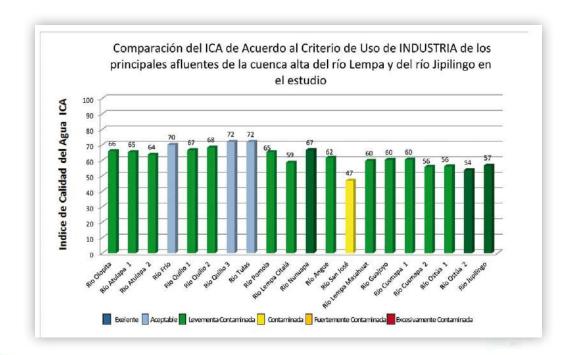
Gráfica 56. Índice de calidad del agua para uso industrial de acuerdo a los criterios generales de usos, monitoreo año 2012.

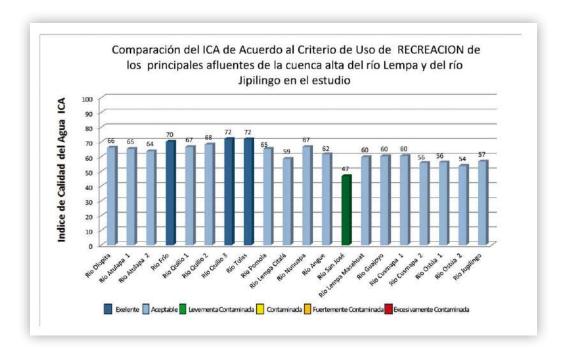
Gráfica 57. Índice de calidad del agua y calidad del agua para uso de recreación de acuerdo a los criterios generales de uso, monitoreos año 2012.
