**VARIABILIDAD ESPACIAL Y TEMPORAL
DE LA CALIDAD DEL AGUA
DE LOS AFLUENTES DE LA CUENCA ALTA
DEL RIO LEMPA, EN LA REGIÓN TRIFINIO.
PERÍODO 2010 - 2018**

VARIABILIDAD ESPACIAL Y TEMPORAL DE LA CALIDAD DEL AGUA DE LOS AFLUENTES DE LA CUENCA ALTA DEL RÍO LEMPA, EN LA REGIÓN TRIFINIO. PERÍODO 2010 - 2018

MANCOMUNIDAD TRINACIONAL FRONTERIZA RÍO LEMPA
CENTRO UNIVERSITARIO DE ORIENTE -CUNORI-
DE LA UNIVERSIDAD DE SAN CARLOS, GUATEMALA

OCOTEPEQUE, HODURAS,
NOVIEMBRE, 2019

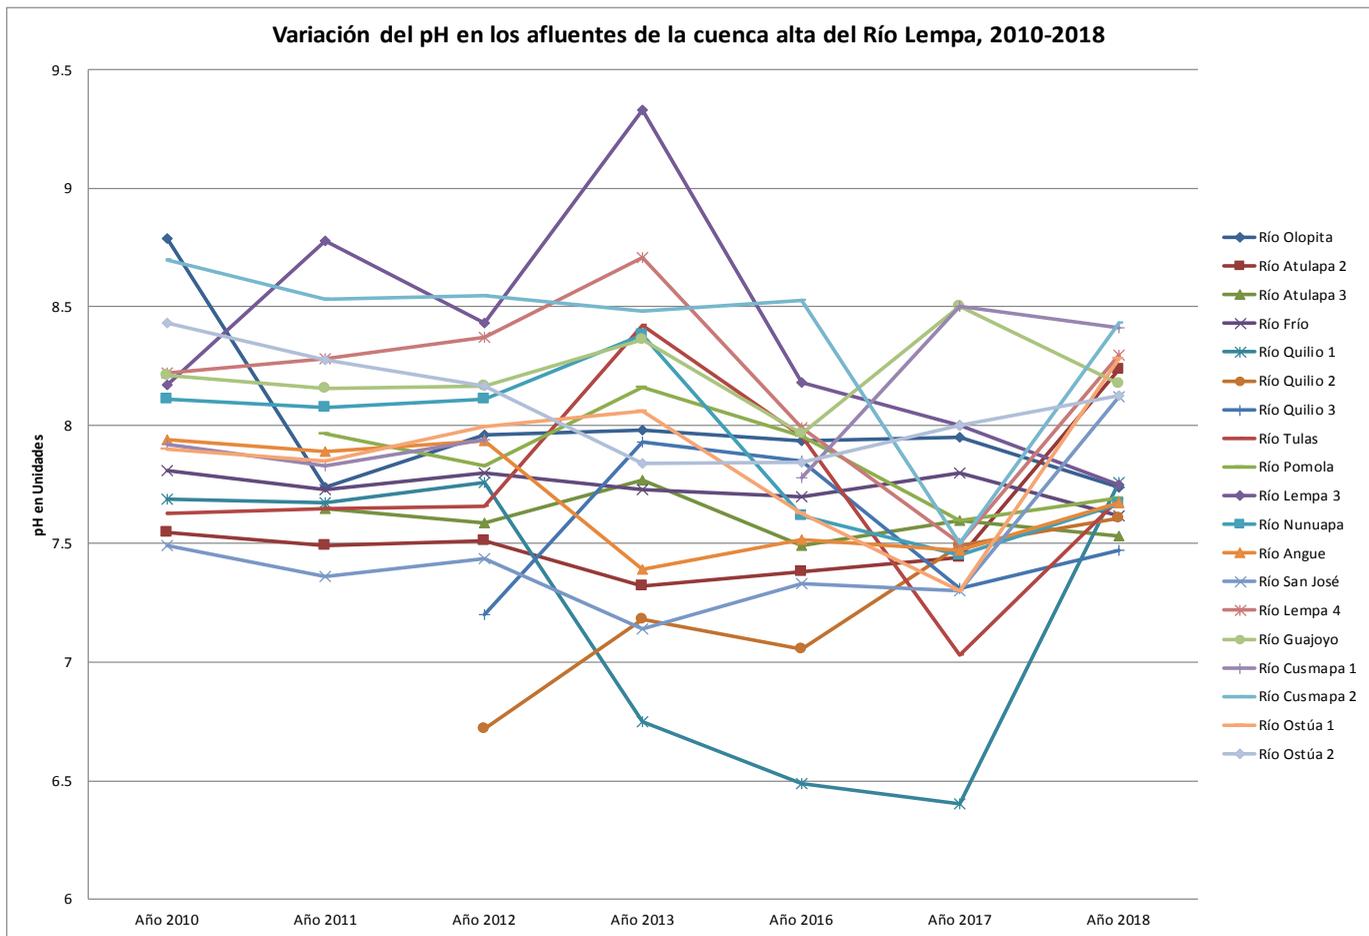
Gráfica 1. Resumen de resultados del potencial de hidrógeno (pH), en los afluentes de la parte alta de la cuenca del Río Lempa, 2010 - 2018.

De acuerdo con los resultados de los monitoreos realizados entre los años 2010 y 2018, los valores de pH promedio de los ríos: Atulapa punto 3, Quilio punto1, Quilio punto 2 y Quilio punto3, Tulas, San José, Lempa punto 4, Cusmapa punto 1 y Ostúa punto 1, presentan un leve incremento; esto puede ser atribuido a diversas causas, como el aumento de la concentración de sólidos disueltos y carbonatos de calcio/magnesio por la contaminación de aguas residuales, sin embargo se mantienen dentro de los límites establecidos en la normativa de los tres países.

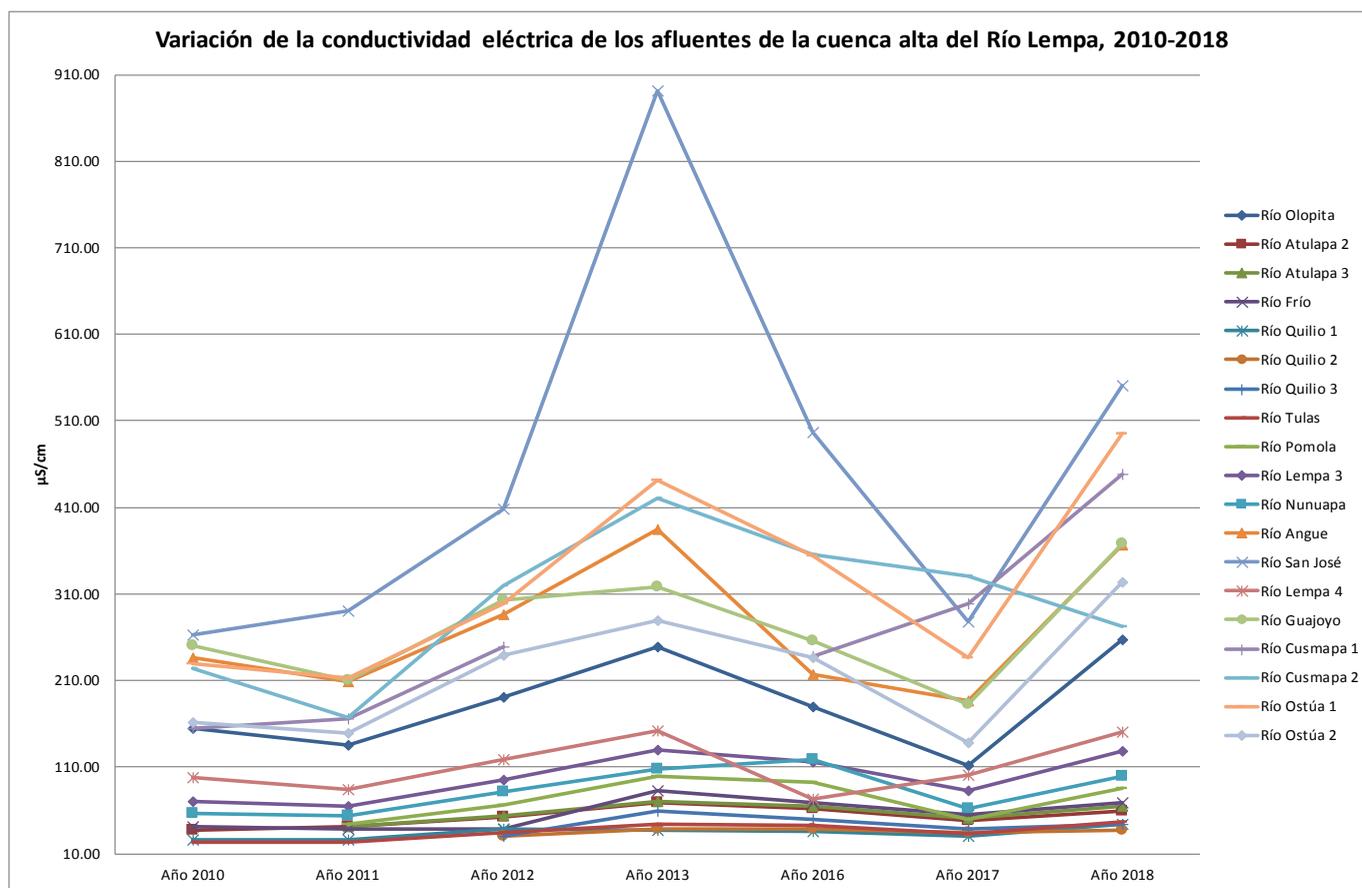
Gráfica 2. Resumen de resultados de la conductividad eléctrica, en los afluentes de la parte alta de la cuenca del Río Lempa, 2010 - 2018.

De acuerdo con los resultados de los monitoreos realizados entre los años 2010 y 2018, los valores promedio de conductividad eléctrica de 17 ríos presentan un incremento significativo; esto se atribuye a diferentes factores, como el aumento de sólidos disueltos y sales minerales como carbonatos de calcio/magnesio por la erosión del suelo y la escorrentía, que arrastran partículas de suelo hacia los cauces de los ríos, asimismo, la concentración de sólidos y minerales que afectan a la conductividad se ve alterada por descargas de aguas residuales sobre los afluentes, sin embargo, se mantienen dentro de los límites establecidos en la normativa de los tres países.

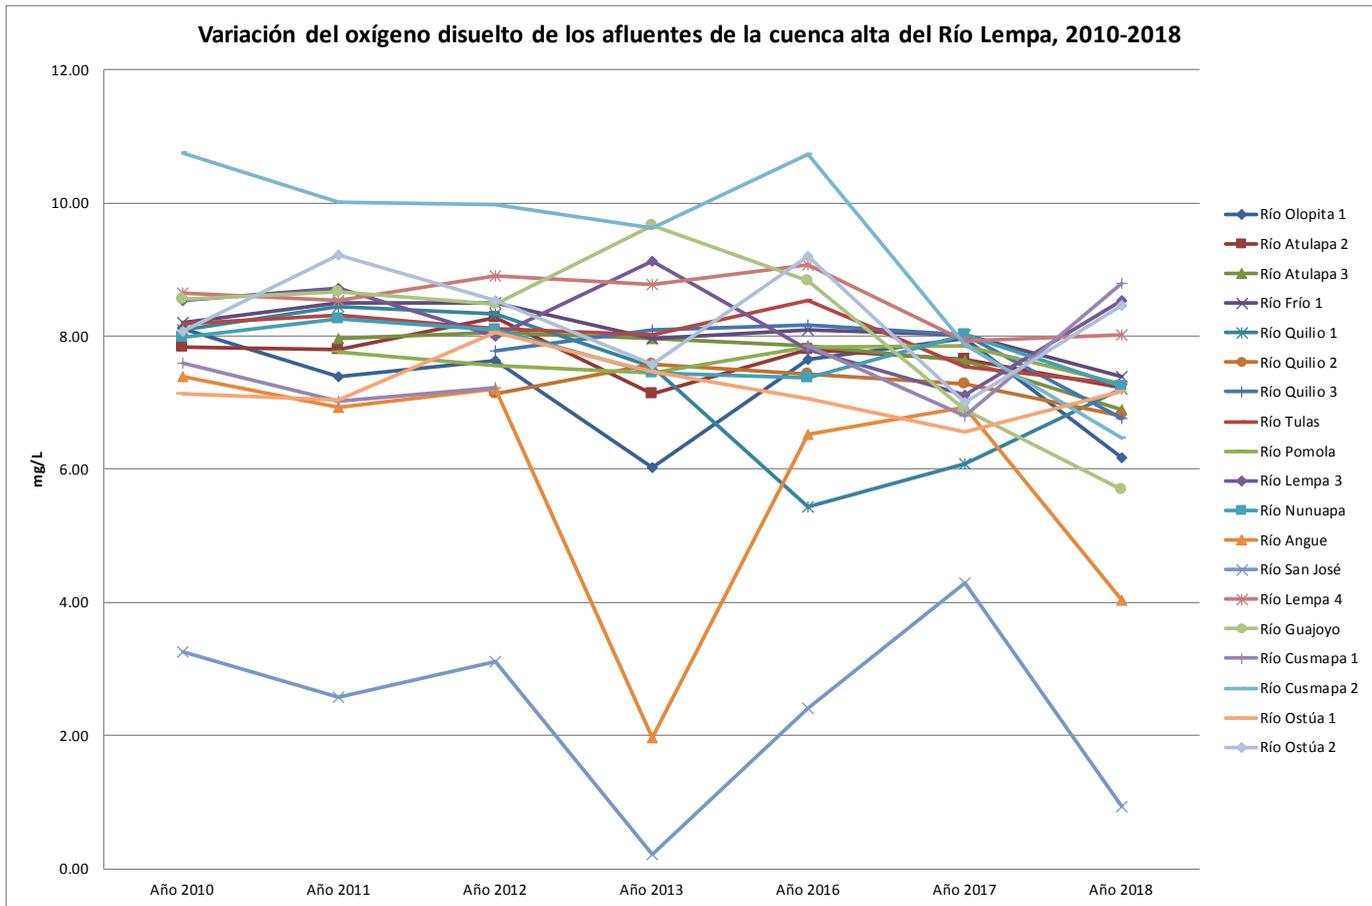
Gráfica 3. Resumen de resultados oxígeno disuelto, en los afluentes de la parte alta de la cuenca del Río Lempa, 2010 - 2018.

De acuerdo con los resultados de los monitoreos realizados entre los años 2010 y 2018, los valores promedio de oxígeno disuelto de 13 ríos manifiestan una disminución significativa; esto se debe estrictamente a la contaminación por descargas de aguas residuales municipales y agroindustriales sobre los afluentes, cuyas bacterias al entrar en contacto con el agua de los cauces, consumen una cantidad elevada de oxígeno disuelto disminuyendo de esa forma el oxígeno natural del río, sin embargo, se mantienen dentro de los límites establecidos en la normativa de los tres países (4 a 8 mg/L).

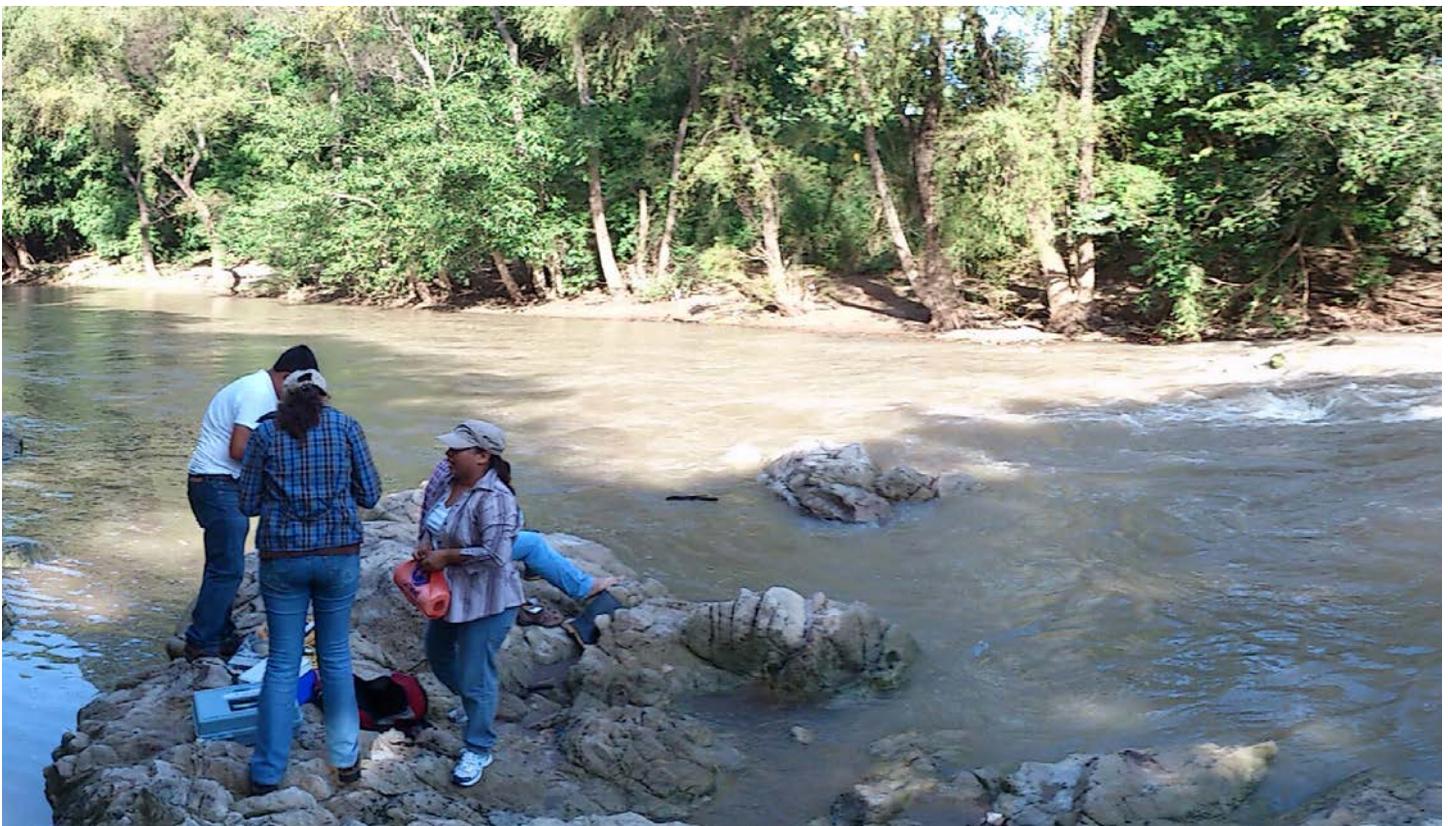
En el cuadro 8 y gráfica 4, se muestra un resumen de los valores promedio de turbidez obtenidos entre los años 2010 y 2018, incluyendo todos los afluentes monitoreados.

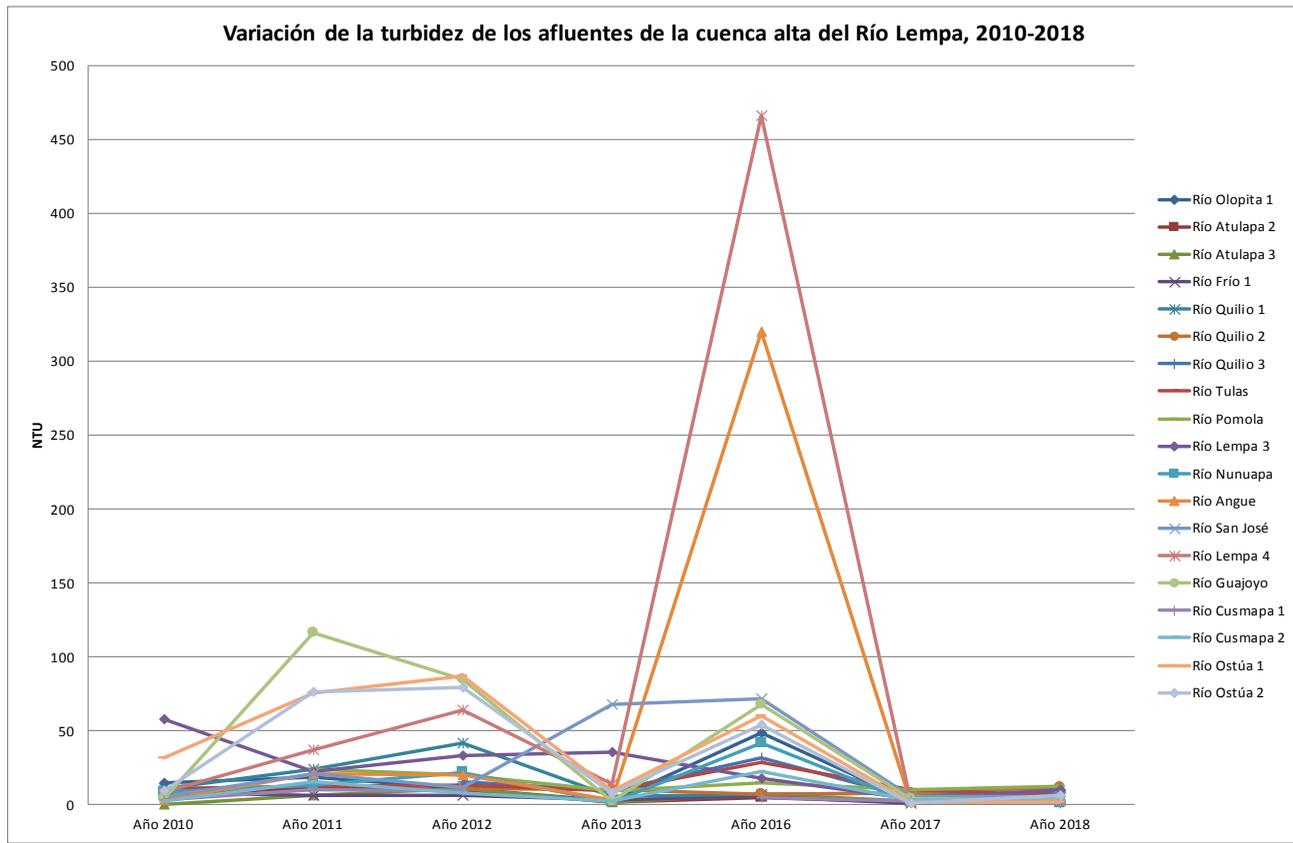
Gráfica 4. Resumen de resultados turbidez, en los afluentes de la parte alta de la cuenca del Río Lempa, 2010 - 2018.

Por otro lado, se observa que en el año 2016 los ríos presentan un aumento de los valores de turbidez, especialmente el río Angue y Lempa punto 4 ubicados en El Salvador, que muestran una concentración de 320.27 y 466.40 NTU respectivamente, superando los límites establecidos por las normas de los tres países. Este aumento de la turbidez se debe a la contaminación provocada por las partículas de suelo y materia orgánica, especialmente en época lluviosa.

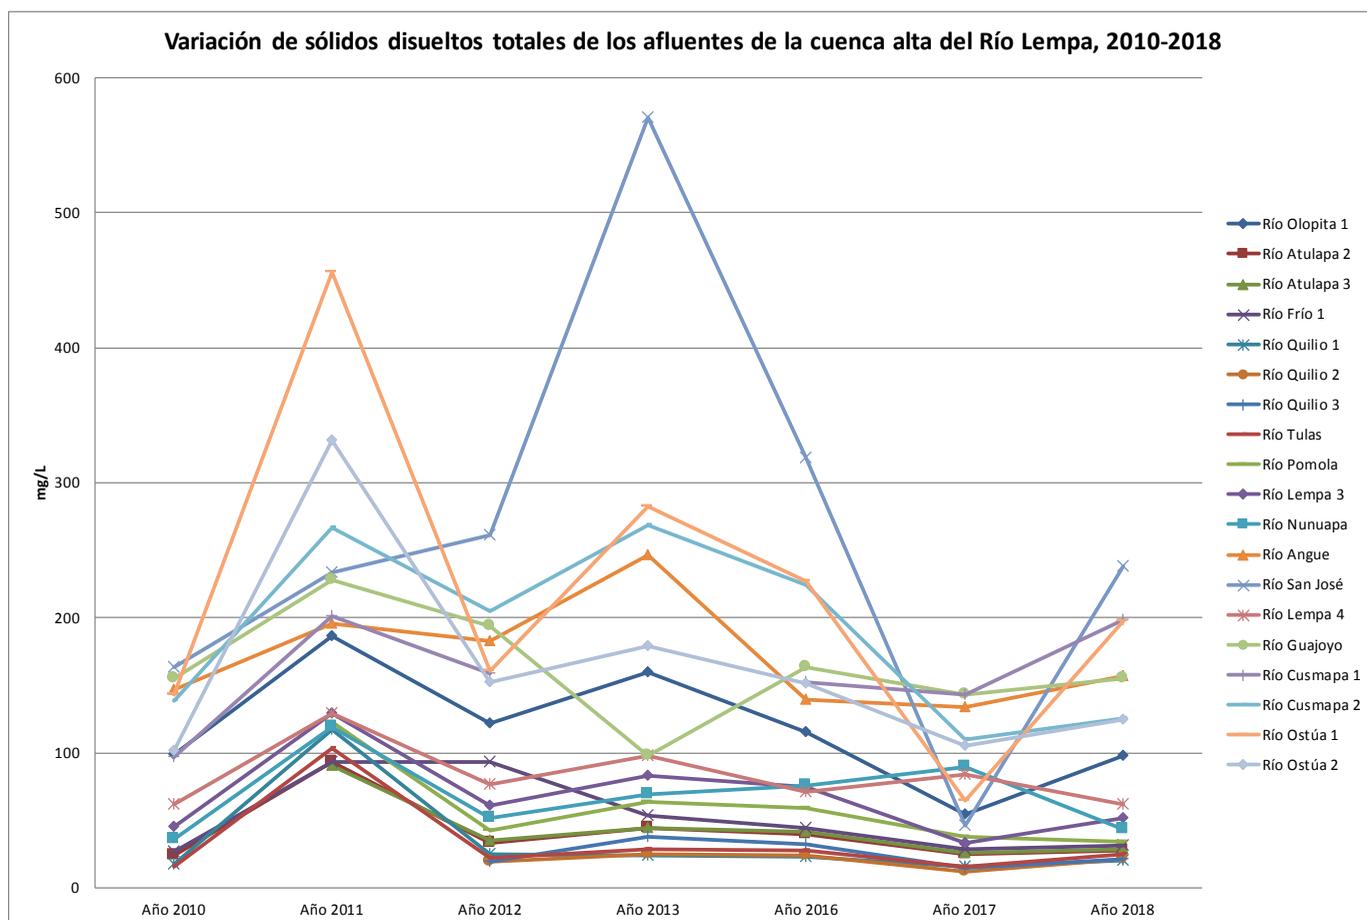
Gráfica 5. Resumen de resultados sólidos disueltos totales, en los afluentes de la parte alta de la cuenca del Río Lempa, 2010 - 2018.

De acuerdo con los resultados de los monitoreos realizados entre los años 2010 y 2018, la concentración promedio de sólidos disueltos totales en 10 ríos presentan una disminución significativa respecto al primer monitoreo, debido a que los cauces de estos poseen mayor cobertura forestal y menor riesgo a la erosión del suelo, factor causante del aumento los sólidos disueltos y suspensión.

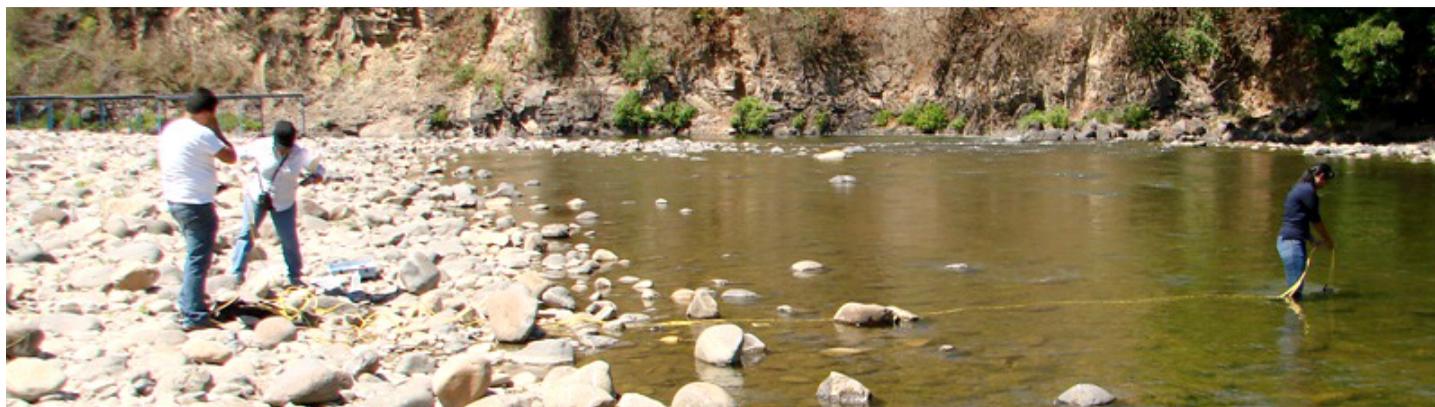
Gráfica 6. Resumen de resultados sólidos totales en los afluentes de la parte alta de la cuenca del Río Lempa, 2010 - 2018.

De acuerdo con los resultados de los monitoreos realizados entre los años 2010 y 2018, la concentración promedio de sólidos totales en 16 ríos presentan una disminución significativa respecto al primer monitoreo, debido a que los cauces de estos poseen mayor cobertura forestal y menor riesgo a la erosión del suelo, factor causante del aumento los sólidos totales.

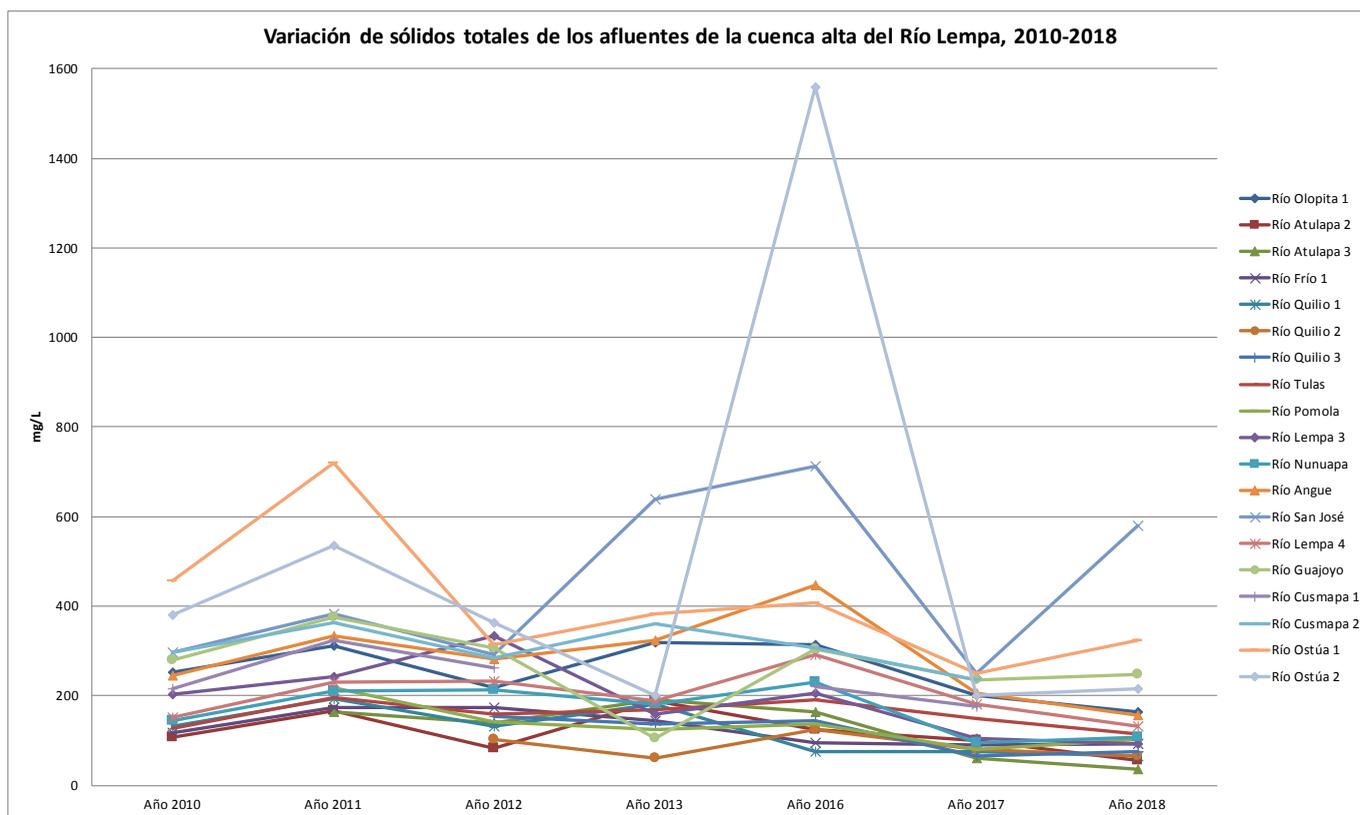
Por otro lado, se observa que en los años 2011 los ríos presentan un aumento de los valores de sólidos disueltos totales, especialmente el río Ostúa punto 1, ubicado en Guatemala, que muestran una concentración de 720 mg/L de sólidos totales, sin embargo, se encuentra dentro del límite máximo permisible (1000 mg/L). Y en el año 2016 los ríos sufren nuevamente un aumento en la concentración de sólidos totales, en donde el río Ostúa punto 2 ubicado en Guatemala muestra un valor de 1559, superando el límite máximo permisible. Este aumento de los sólidos, al igual que la turbidez, se debe a la contaminación provocada por las partículas de suelo y materia orgánica, especialmente en época lluviosa.

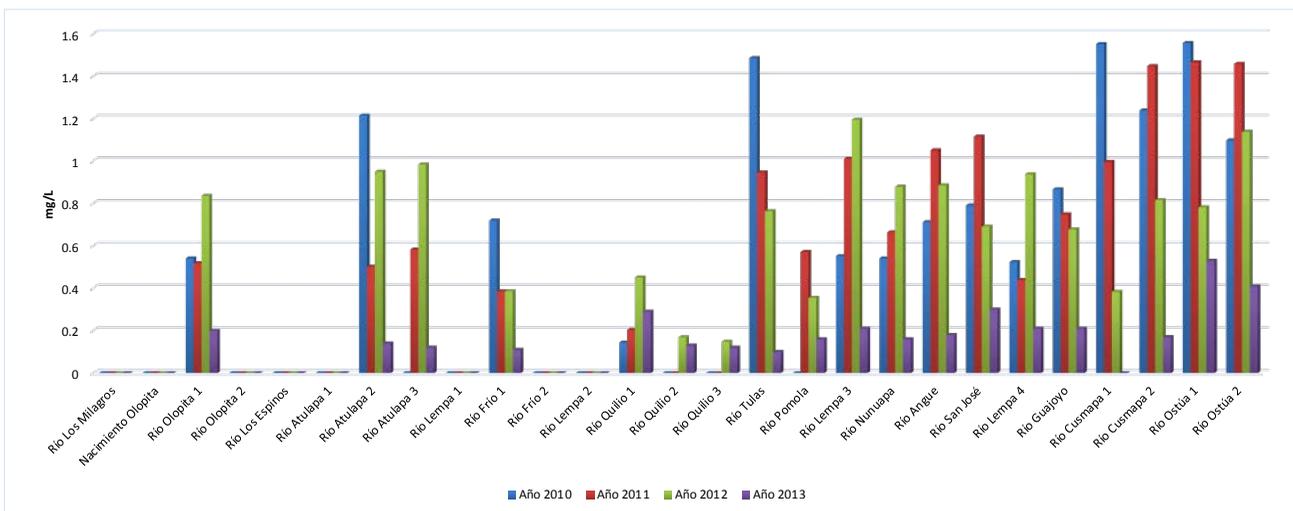
Gráfica 8a. Resumen de resultados nitratos, en los afluentes de la parte alta de la cuenca del Río Lempa, 2016 - 2018.

De acuerdo con los resultados de los monitoreos realizados entre los años 2010 y 2018, las concentraciones promedio de nitratos de 13 ríos presentan una ligera disminución; mientras que los ríos: Olopita punto 1, Atulapa punto 3 en Guatemala, y Quilío punto 1 y 2 ubicados en Honduras, no presentan una variación significativa.

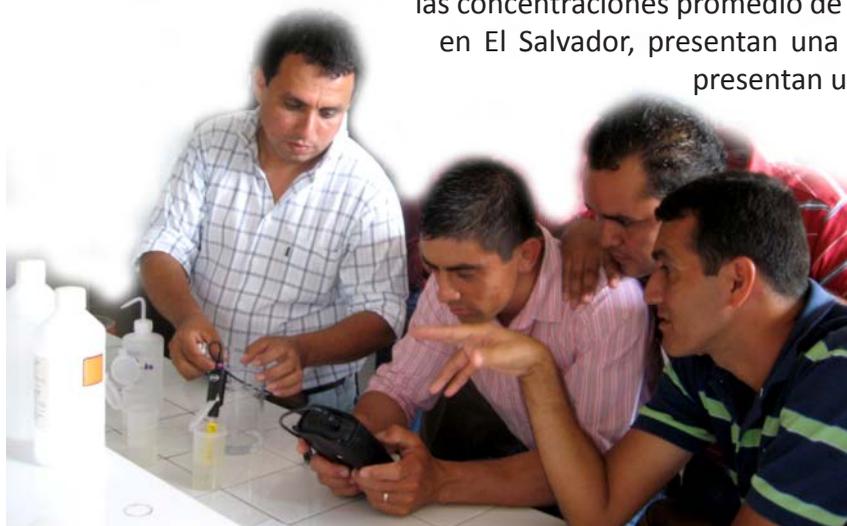
Gráfica 11. Resumen de resultados dureza, en los afluentes de la parte alta de la cuenca del Río Lempa, 2010 - 2018.

De acuerdo con los resultados de los monitoreos realizados entre los años 2010 y 2018, las concentraciones promedio de dureza de los ríos: Pomola y San José ubicados en El Salvador, presentan una ligera disminución; mientras que 11 ríos, no presentan una variación significativa.

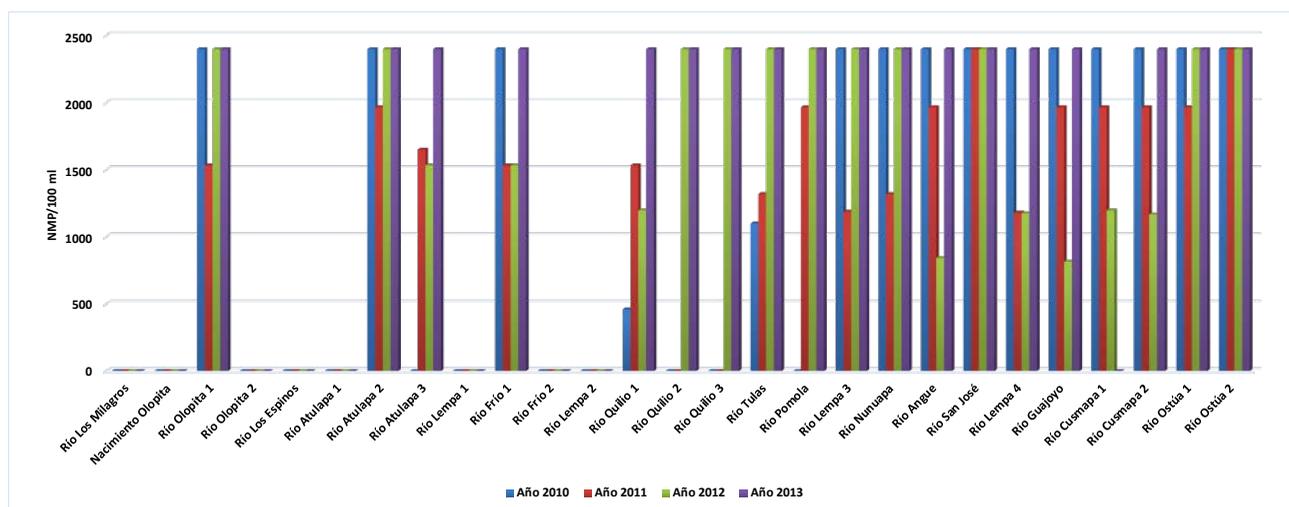
Gráfica 14a. Resumen de resultados de coliformes totales en los afluentes de la parte alta de la cuenca del Río Lempa, 2016 - 2018.

De acuerdo con los resultados de los monitoreos realizados entre los años 2010 y 2018, los valores promedio de coliformes totales de los ríos: Quilio punto 1, Tulas ubicados en Honduras, presentan un incremento significativo en la carga bacteriana; esto se relaciona directamente a la contaminación de los afluentes por descargas de aguas residuales.

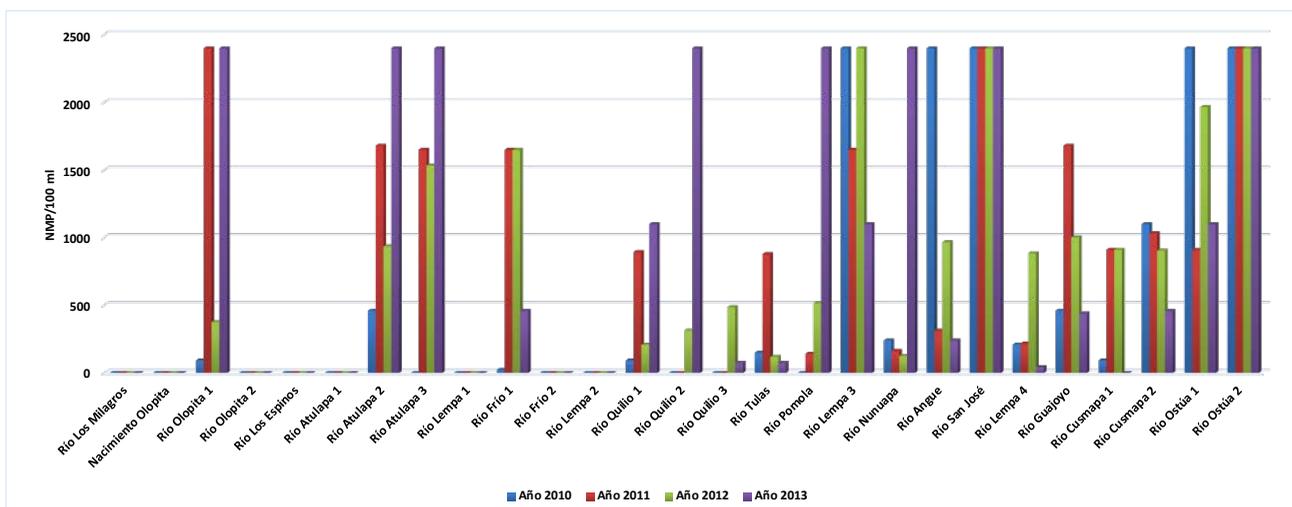
Gráfica 15a. Resumen de resultados de coliformes fecales en los afluentes de la parte alta de la cuenca del Río Lempa, 2016 - 2018.

De acuerdo con los resultados de los monitoreos realizados entre los años 2010 y 2018, los valores promedio de coliformes fecales de los ríos: Pomol, Lempa punto 3, Cusmapa punto 2 ubicados en El Salvador, Ostúa punto 1 y 2 ubicados en Guatemala, presentan una leve disminución de la carga bacteriana; lo cual puede estar relacionado al aumento del caudal de los ríos en época lluviosa; mientras que el resto de los ríos presenta un aumento de coliformes fecales.

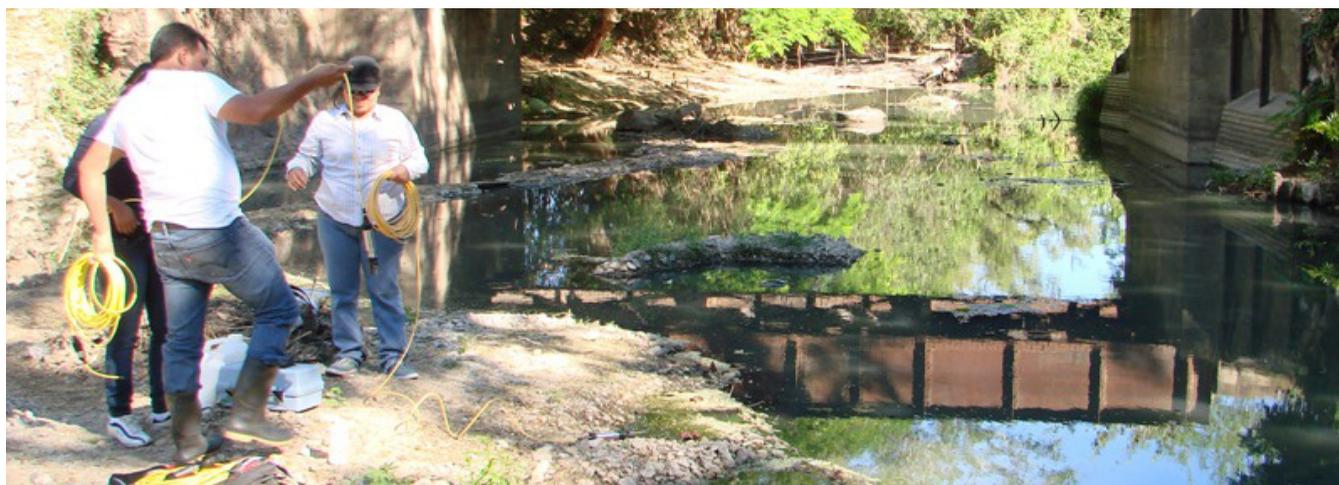
En los cuadros 29 y 30, se presenta la clasificación de calidad del agua general propuesta por Brown, en donde se puede observar que la dos de los ríos monitoreados obtienen una calidad de agua “Buena”, un río muestra una calidad de agua “Mala”, mientras que el resto de los afluentes están clasificados con una calidad de agua “Regular”.

Así mismo, en la gráfica 19 se muestran una comparación de los índices de calidad de agua y clasificación por punto de monitoreo.

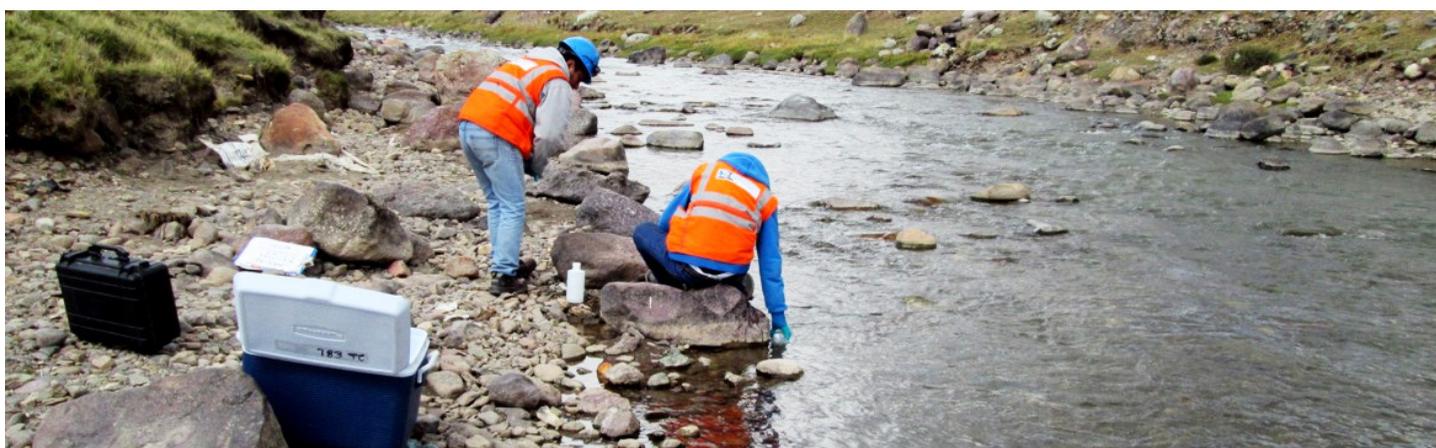
En los cuadros 31 y 32, se presenta la clasificación de calidad del agua general propuesta por Brown, en donde se puede observar que tres de los ríos monitoreados obtienen una calidad de agua “Buena”, un río muestra una calidad de agua “Mala”, mientras que el resto de los afluentes están clasificados con una calidad de agua “Regular”.

Así mismo, en la gráfica 20 se muestran una comparación de los índices de calidad de agua y clasificación por punto de monitoreo.

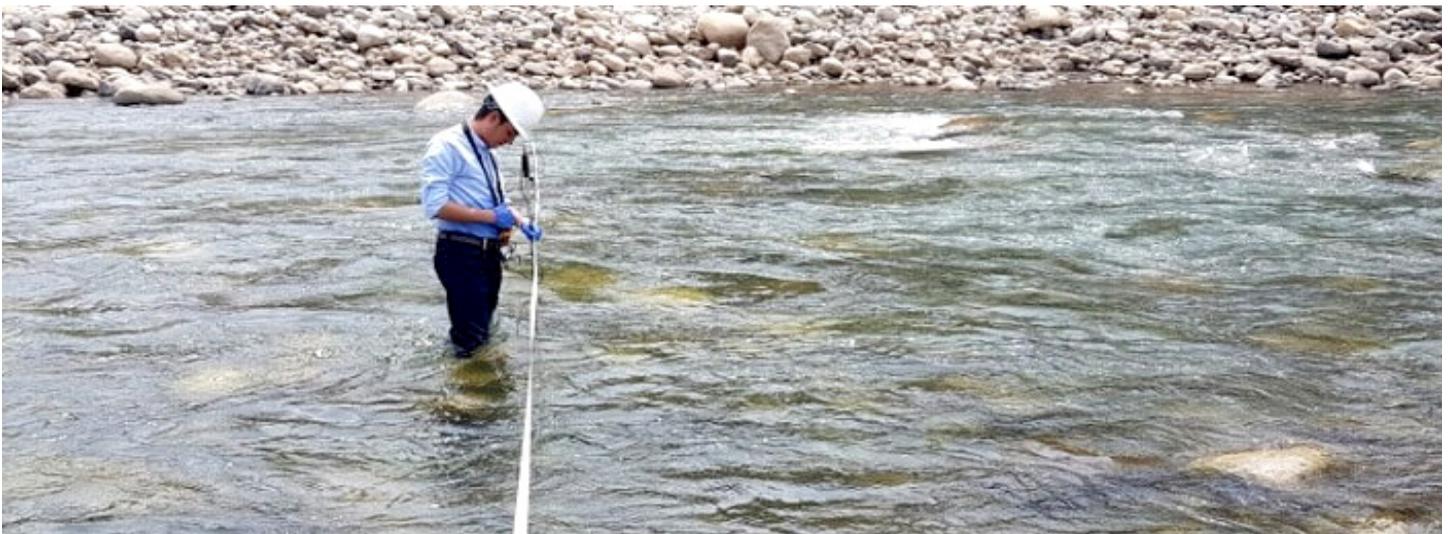
Como se puede observar en el cuadro 33, los valores promedio de ICA se encuentran entre 44 y 67, siendo el río Atulapa en Guatemala, el que presenta un mayor valor de ICA y el río San José ubicado en El Salvador, obtuvo el valor más bajo del ICA. Cabe destacar que el río San José continúa sufriendo una disminución constante de calidad del agua con respecto a años anteriores.

En los cuadros 33 y 34, se presenta la clasificación de calidad del agua general propuesta por Brown, en donde se puede observar que los dos ríos de los ríos monitoreados obtienen una calidad de agua "Mala", mientras que el resto de los afluentes están clasificados con una calidad de agua "Regular".

Así mismo, en la gráfica 21 se muestran una comparación de los índices de calidad de agua y clasificación por punto de monitoreo.

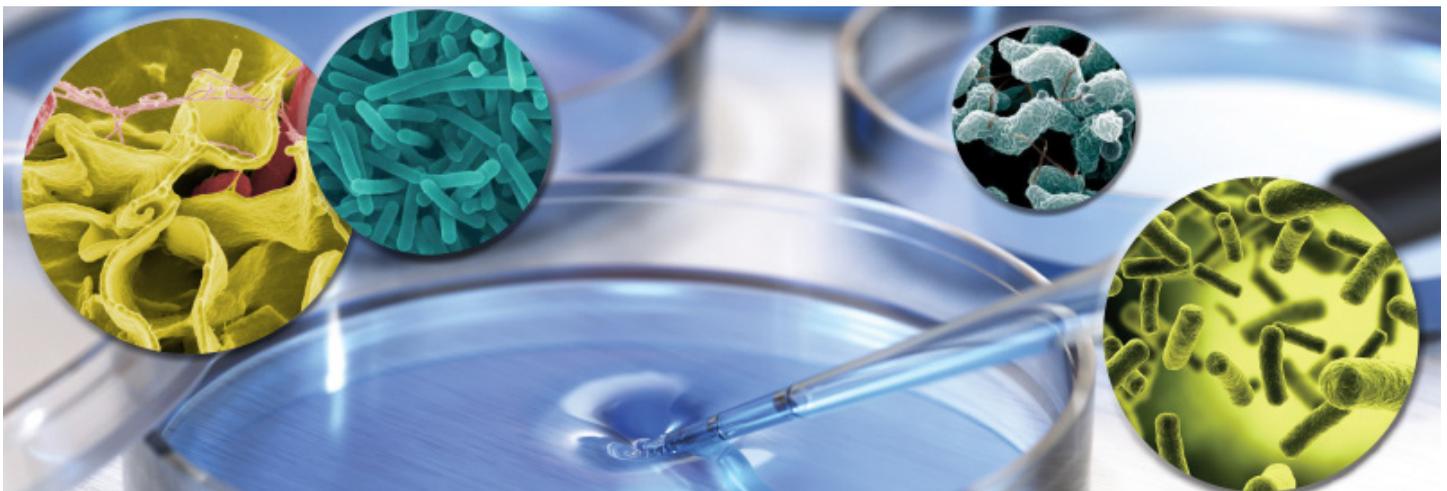
Como se puede observar en el cuadro 35, los valores promedio de ICA se encuentran entre 55 y 65, siendo los ríos Atulapa en Guatemala, Pomola en Honduras y Lempa ubicado en Masahuat de El Salvador, los que presenta un mayor valor de ICA y el río Lempa ubicado en Honduras, obtuvo el valor más bajo del ICA. De acuerdo con estos índices, se puede concluir que el río Lempa en Honduras es el que mayor contaminación presenta en el año 2017.

En los cuadros 35 y 36, se presenta la clasificación de calidad del agua general propuesta por Brown, en donde la totalidad de los afluentes están clasificados con una calidad de agua "Regular".

Así mismo, en la gráfica 22 se muestran una comparación de los índices de calidad de agua y clasificación por punto de monitoreo.

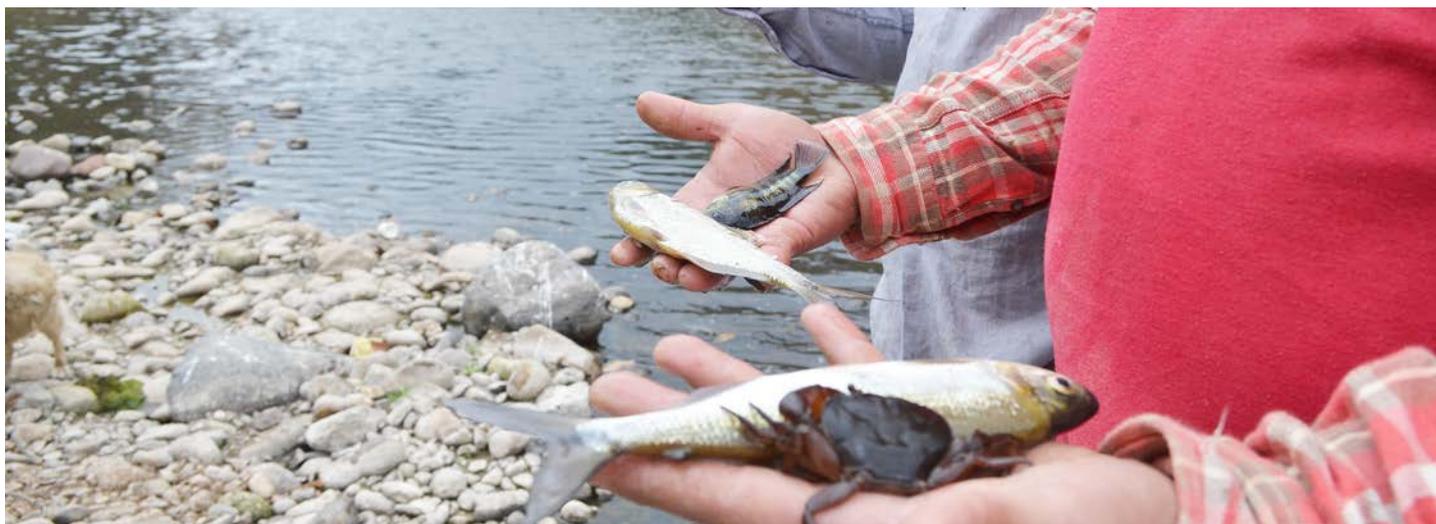
Como se puede observar en el cuadro 37, los valores promedio de ICA se encuentran entre 44 y 77, siendo el río Tulas en Honduras, el que presenta un mayor valor de ICA y el río San José ubicado en El Salvador, obtuvo el valor más bajo del ICA. De acuerdo con estos índices, se puede concluir que el río San José es el que mayor contaminación presenta en el año 2018.

En los cuadros 37 y 38, se presenta la clasificación de calidad del agua general propuesta por Brown, en donde se puede observar que seis de los ríos monitoreados obtienen una calidad de agua “Buena”, un río muestra una calidad de agua “Mala”, mientras que el resto de los afluentes están clasificados con una calidad de agua “Regular”.

Así mismo, en la gráfica 23 se muestran una comparación de los índices de calidad de agua y clasificación por punto de monitoreo.

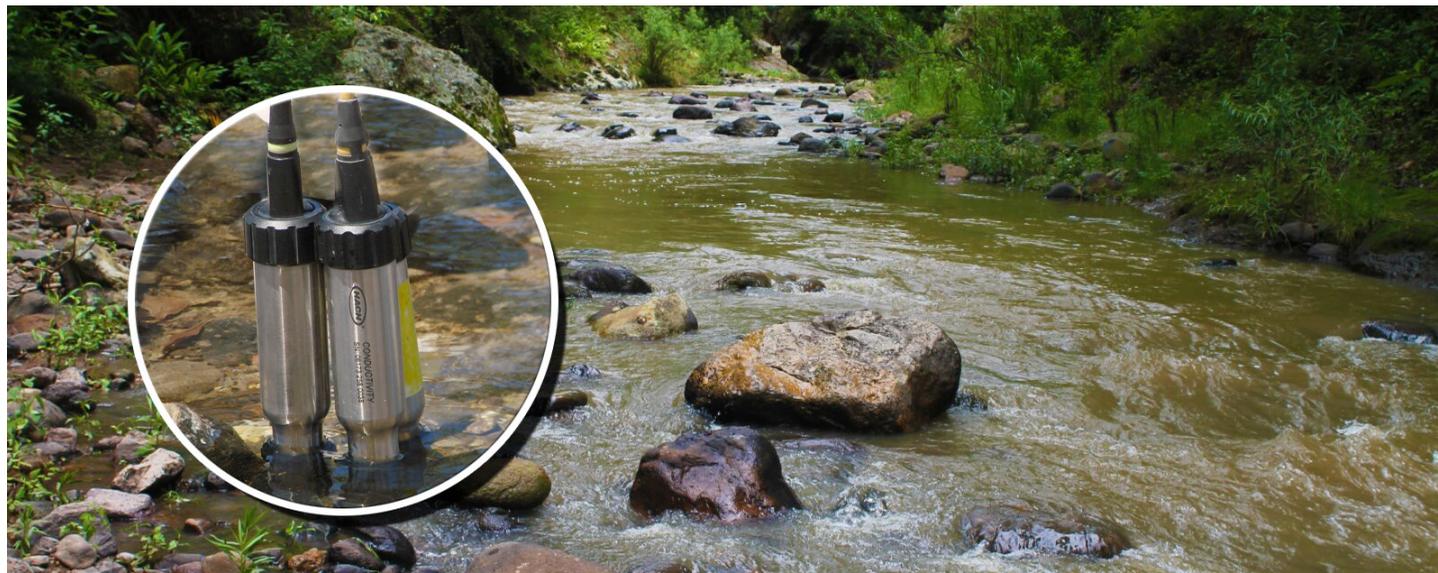
Gráfica 39. Variabilidad de la calidad del agua del río Ostúa en la Cuenta Alta del Río Lempa del año 2010 - 2018.

En la gráfica 39, se observa que la calidad del río Ostúa, ubicado en Guatemala, durante el año 2010 presenta una calidad “Regular”, la cual disminuye gradualmente a partir del año 2011 hasta el año 2016, en la que su calidad bajo un 12.5% respecto al primer año de monitoreo. Y a partir de los años 2017 y 2018, su calidad empieza a aumentar levemente, superando su calidad inicial con un 6.3%. De acuerdo con esto, se concluye que la capacidad de resiliencia del río es baja, y se ve en constante la continua contaminación por aguas residuales municipales o agroindustriales, lo cual influye negativamente en la recuperación de sus características fisicoquímicas y biológicas naturales.

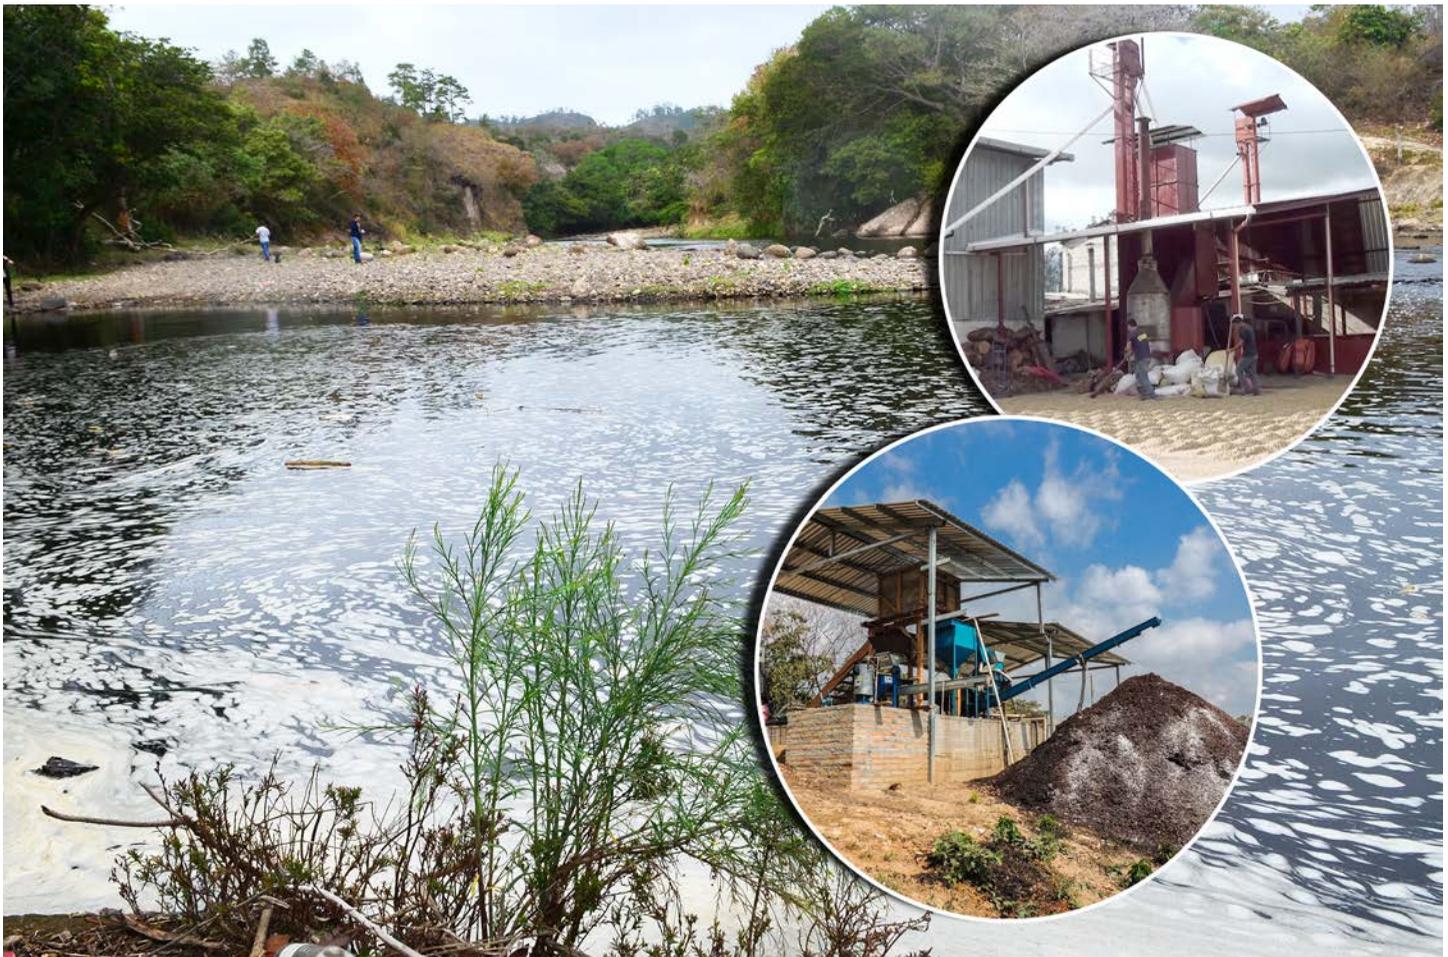
Mapa 2. Ubicación de los puntos de muestreo en los principales afluentes de la parte alta de la cuenca del Río Lempa.

En el cuadro 40 y mapa 2 se muestran los beneficios de café ubicados dentro de la Región Trifinio, cabe mencionar que se tomaron en consideración porque representan una pequeña porción de los beneficios totales que hay en la zona. Así mismo en el cuadro 41 y mapa 3, se presenta la distribución geográfica de los puntos de control sobre los afluentes de la Cuenta Alta del Río Lempa.

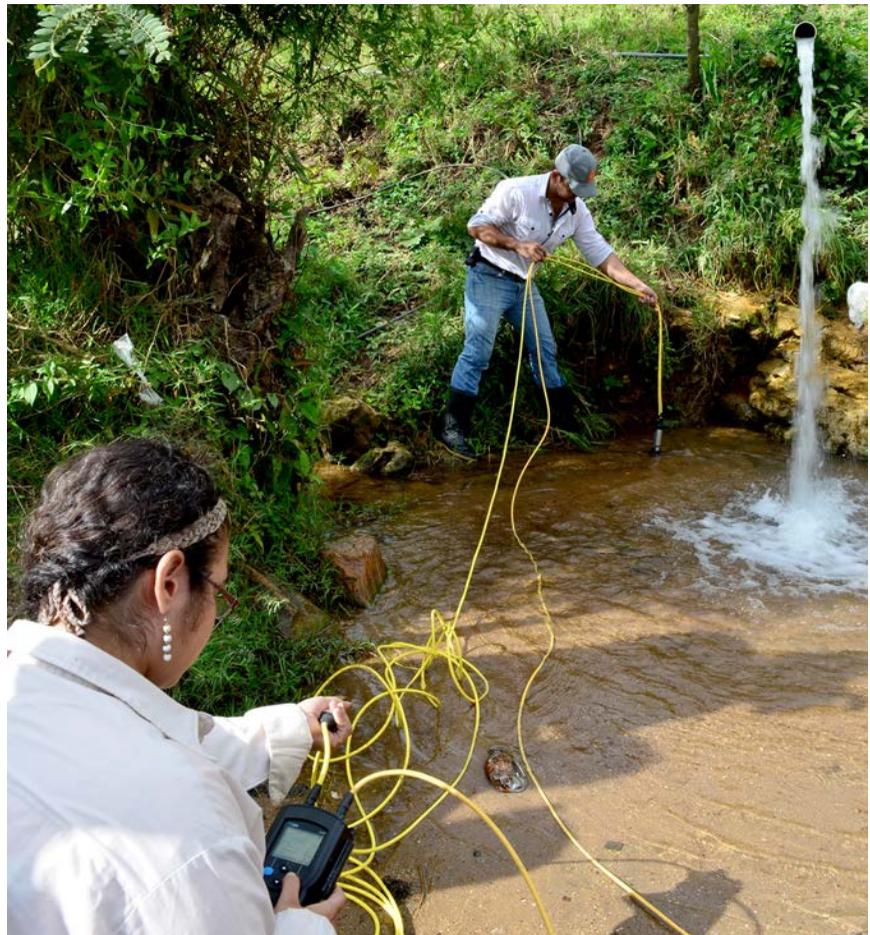
En la gráfica 43 se muestran una comparación del potencial de hidrógeno del agua y su comportamiento entre los puntos de monitoreo.

Como se puede observar en el cuadro 44, los valores de pH se encuentran entre 6.41 y 8.75, siendo la quebrada Arena 2, ubicada en Esquipulas, Guatemala, el que presenta el menor valor de pH y se encuentra debajo de los límites. Mientras que el afluente Quebradona 1 presenta el mayor valor de pH. El resto de los valores se encuentra dentro de los límites establecidos por la normativa de cada país.

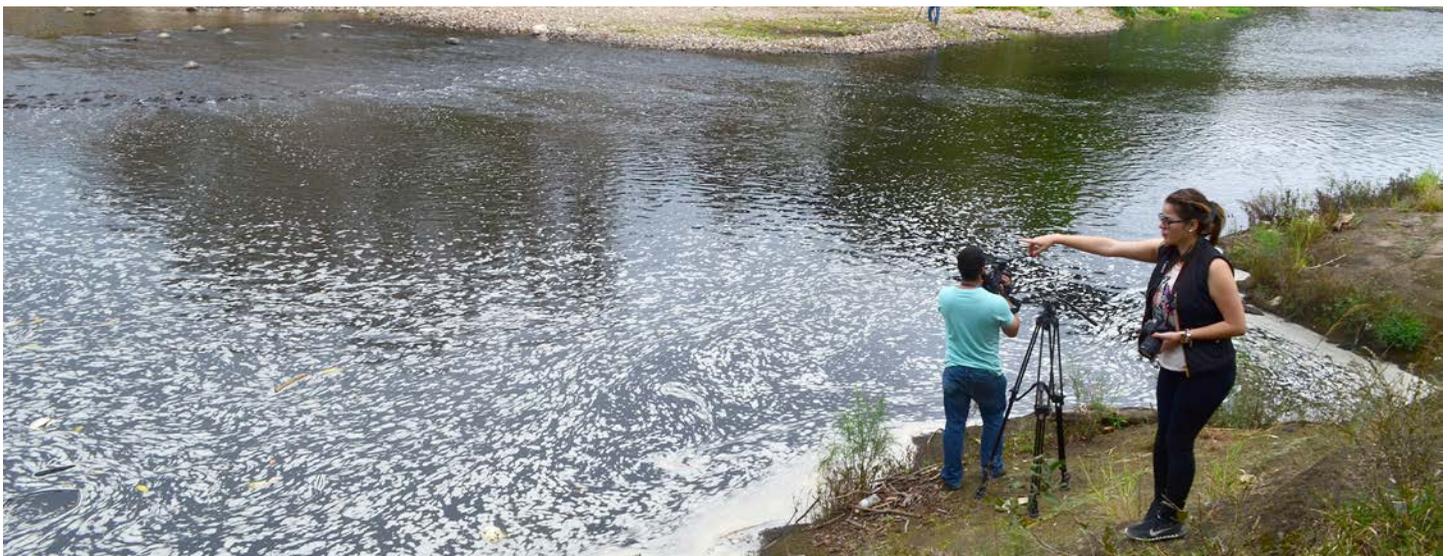
Gráfica 46. Resultados del oxígeno disuelto de los afluentes de la parte alta de la cuenca del Río Lempa, 2018.

Es importante mencionar que, durante el mes de diciembre, los afluentes mencionados anteriormente, presentan concentraciones muy bajas de oxígeno disuelto, debido a la descarga de aguas mieles por ser tiempo de cosecha mientras los caudales son escasos por la época seca. En la gráfica 46 se muestran una comparación del oxígeno disuelto en los afluentes y su comportamiento entre los puntos de monitoreo.

Como se puede observar en el cuadro 47, los valores de oxígeno disuelto se encuentran entre 1.38 y 9.70 mg/L, siendo el río los espinos, ubicada en Esquipulas, Guatemala, el que presenta el menor concentración de oxígeno disuelto, junto con dos ríos más y se encuentran debajo del límite máximo permisible (4 mg/L). Mientras que el río Los Tecolotes, El Salvador presenta el mayor valor de oxígeno disuelto. El resto de los valores se encuentra dentro de los límites establecidos por la normativa de cada país.
