**VARIABILIDAD ESPACIAL Y TEMPORAL
DE LA CALIDAD DEL AGUA
DE LOS AFLUENTES DE LA CUENCA ALTA
DEL RIO LEMPA, EN LA REGIÓN TRIFINIO.
PERÍODO 2010 - 2018**

VARIABILIDAD ESPACIAL Y TEMPORAL DE LA CALIDAD DEL AGUA DE LOS AFLUENTES DE LA CUENCA ALTA DEL RÍO LEMPA, EN LA REGIÓN TRIFINIO. PERÍODO 2010 - 2018

MANCOMUNIDAD TRINACIONAL FRONTERIZA RÍO LEMPA
CENTRO UNIVERSITARIO DE ORIENTE -CUNORI-
DE LA UNIVERSIDAD DE SAN CARLOS, GUATEMALA

OCOTEPEQUE, HODURAS,
NOVIEMBRE, 2019

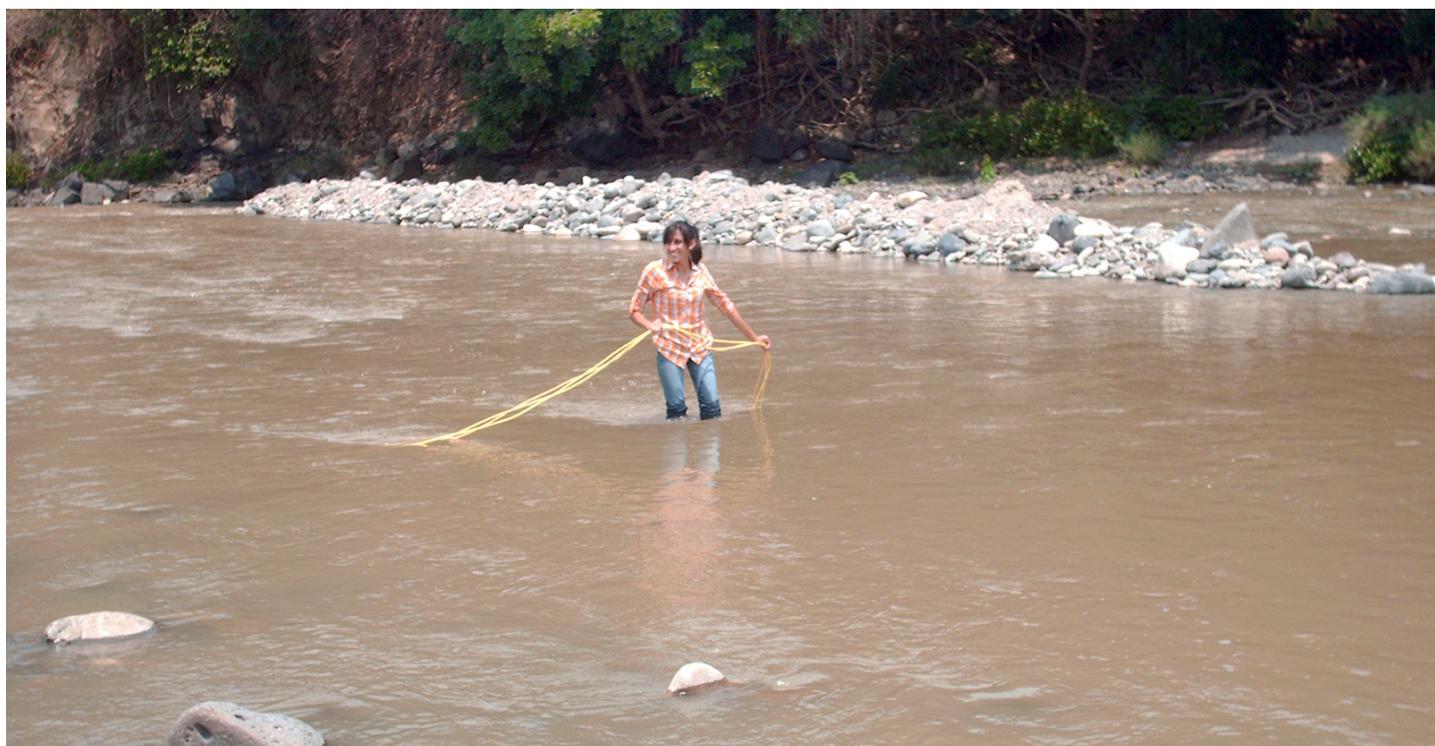
Cabe mencionar, que la alta concentración de DQO presente en los afluentes de la Cuenta Alta del Río Lempa, indica una fuerte contaminación por aguas mieles, ya que durante el monitoreo en diciembre es temporada de cosecha, considerando que el caudal de los afluentes no soporta los altos contenidos de materia orgánica. En la gráfica 50 se muestran una comparación del DQO en los afluentes y su comportamiento entre los puntos de monitoreo.

Como se puede observar en el cuadro 51, los valores de DQO se encuentran entre 694 y 7653 mg/L, siendo el río Atulapa 1, ubicada en Esquipulas, Guatemala, el que presenta menor concentración de DQO. Mientras que el afluente Arena 2, Guatemala presenta el mayor valor de DQO. La totalidad de los puntos monitoreados se encuentra fuera de los límites establecidos por la normativa de cada país.

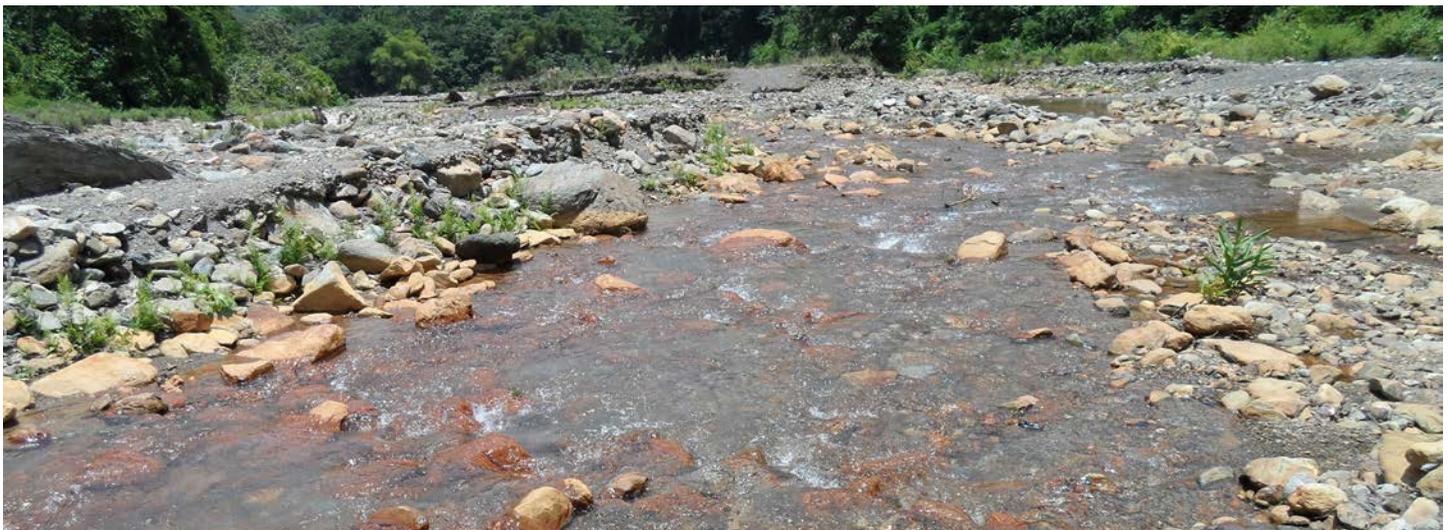
Es importante mencionar que durante el primer monitoreo en enero se presentaron los valores más altos de DQO debido a la descarga de las aguas mieles sobre los cauces y por ser época seca los caudales son bajos. Sin embargo, a lo largo del año se puede observar que la DQO disminuye, indicando que la contaminación disminuye por el aumento de los caudales en época lluviosa. En la gráfica 52 se muestran una comparación del DQO en los afluentes y su comportamiento entre los puntos de monitoreo.

Como se puede observar en el cuadro 53, los valores de DQO se encuentran entre 87 y 2680 mg/L, siendo la Quebradona 1, ubicada en Olopa, Guatemala, el que presenta menor concentración de DQO. Mientras que el afluente Arena 1, Guatemala presenta el mayor valor de DQO. La totalidad de los puntos monitoreados se encuentra fuera de los límites establecidos por la normativa de cada país.
