# Análisis de la calidad del agua de los afluentes de la cuenca alta del río Lempa y residuos de plaguicidas en la producción hortícola.

**Región Trifinio: 2010 - 2012**

**MANCOMUNIDAD TRINACIONAL FRONTERIZA RÍO LEMPA  
CENTRO UNIVERSITARIO DE ORIENTE CUNORI, UNIVERSIDAD DE SAN CARLOS, GUATEMALA.  
CENTRO AGRONÓMICO TROPICAL DE INVESTIGACIÓN Y ENSEÑANZA-CATIE.**

**OCOTEPEQUE, HONDURAS,  
OCTUBRE 2013**

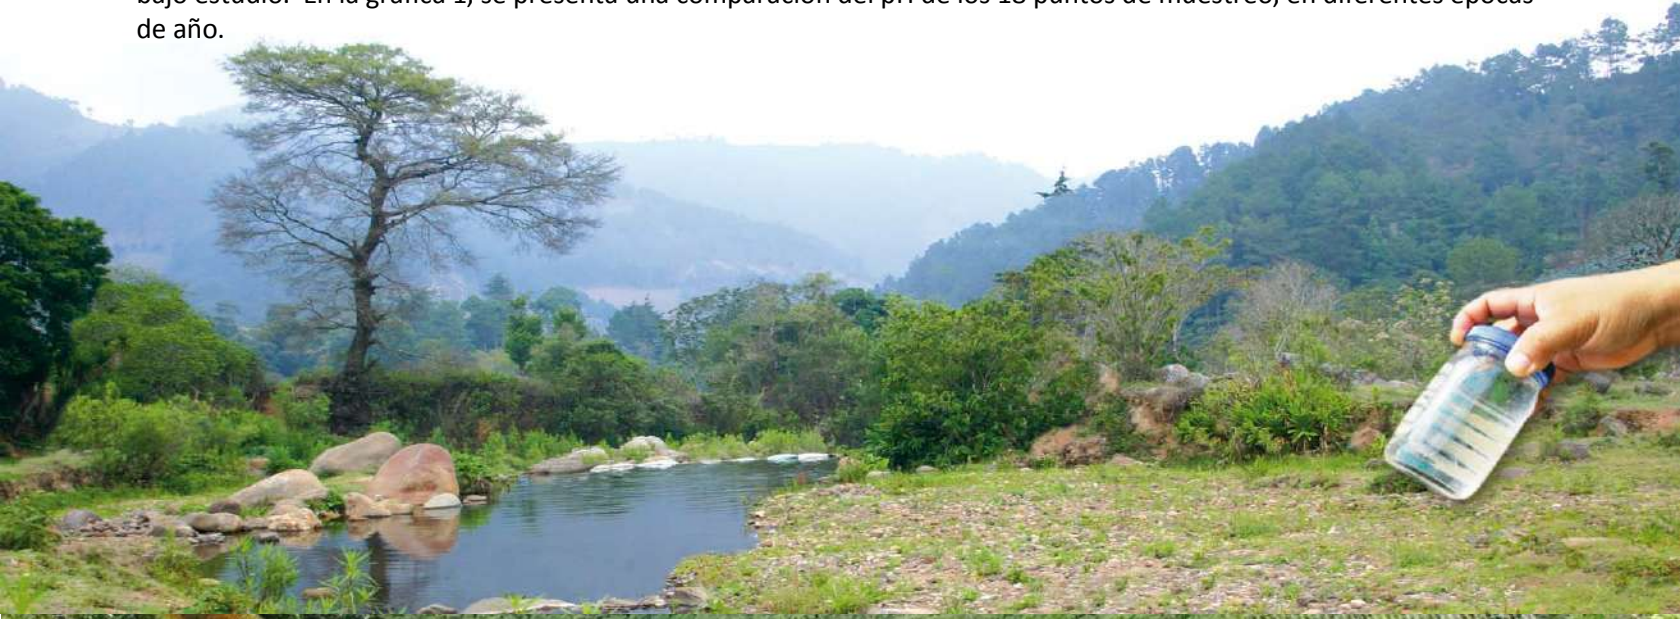
El cuadro 3 presenta los valores del potencial de hidrógeno (pH) de los cinco muestreos de los principales afluentes bajo estudio. En la gráfica 1, se presenta una comparación del pH de los 18 puntos de muestreo, en diferentes épocas de año.

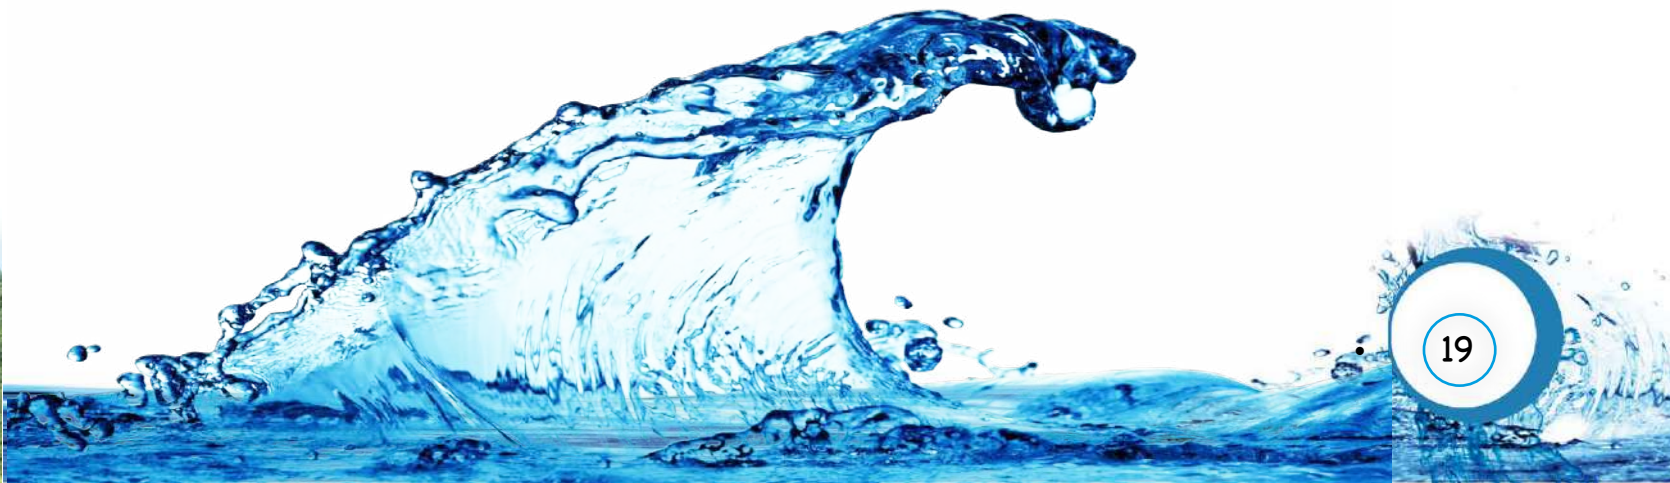
En el cuadro 8 se presentan los valores de la temperatura del agua para cada punto de muestreo en los diferentes ríos, en cada uno de los tres muestreos realizados durante el año 2012. De forma gráfica se presenta una comparación de la temperatura de cada punto de monitoreo en los ríos bajo estudio, donde se puede apreciar el comportamiento de la misma en diferentes épocas durante el año.

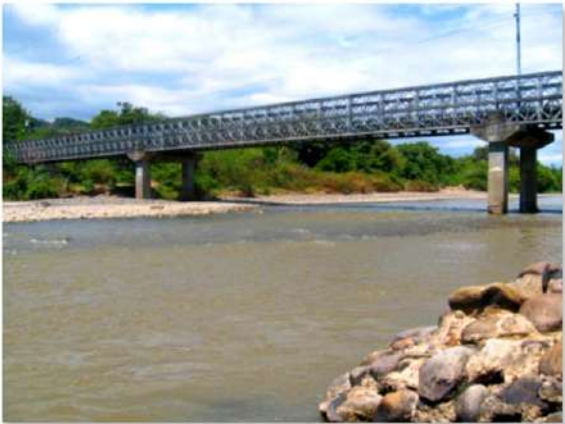
Del total de ríos objeto de monitoreo, siete presentan niveles promedio de concentración de oxígeno disuelto por debajo del límite recomendable para ecosistemas acuáticos (8 mg/l), sin embargo el río San José, en Metapan, El Salvador, presenta niveles promedio de oxígeno disuelto que se ubican bajo el límite mínimo de oxígeno que debe tener un río para soportar la vida acuática (5 mg/l OMS y OPS) (gráfica 7).

El nivel de oxígeno disuelto en porcentaje de saturación (% SAT) en los ríos bajo estudio, varía de 26.29 a 130.09 % SAT, el nivel más bajo lo presenta el río San José y el más alto el río Cusmapa, en El Salvador, (gráfica 8). Únicamente el río San José presente una concentración promedio de oxígeno disuelto que se ubica debajo del 80% SAT que corresponde al límite recomendable para ecosistemas acuáticos. La disminución de la concentración de oxígeno disuelto en los ríos objeto de estudio se debe principalmente a la contaminación por aguas residuales provenientes de los centros poblados y aguas mieles del beneficiado de café en el área de la cuenca que provocan un incremento de materia orgánica en el agua.

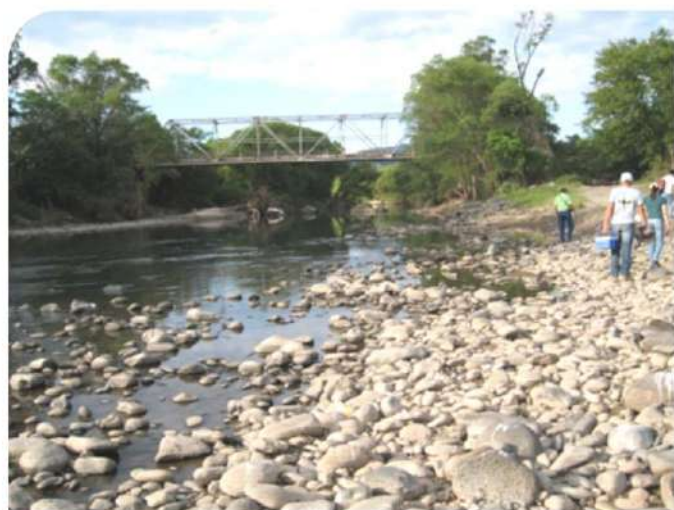
De forma gráfica se presenta una comparación de la turbidez de cada punto de monitoreo en los ríos bajo estudio, donde se puede apreciar el comportamiento del mismo en diferentes épocas durante el año.

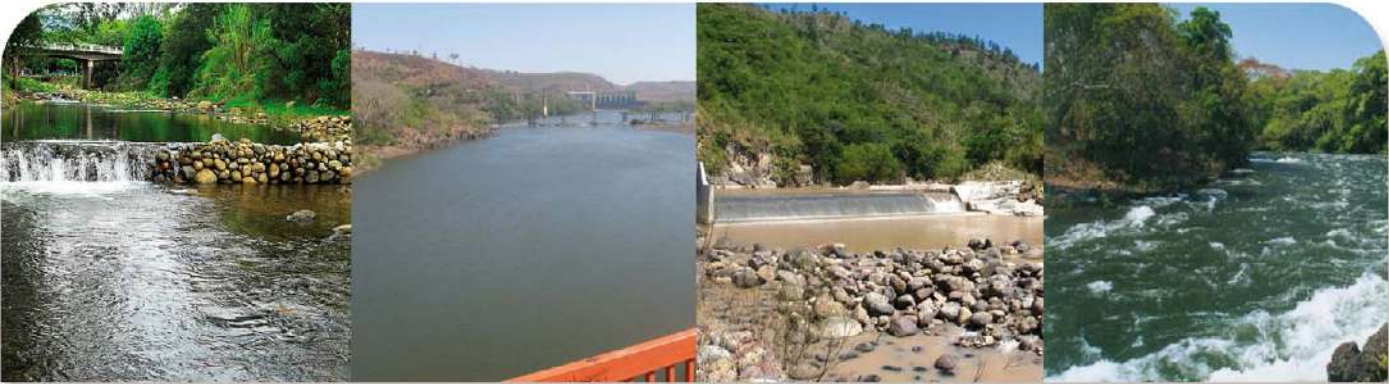
En el cuadro 15, se presentan los valores de la concentración de sólidos disueltos totales en los principales afluentes de la parte alta de la cuenca del río Lempa y del río Jupilingo. Y en la gráfica 13, se presenta una comparación de la concentración de sólidos disueltos totales en los 18 puntos de muestreo en diferentes periodos del año.
