“INFORME DE ESTUDIOS SOBRE HUMEDALES EN METAPÁN”

Convenio para la Investigación Aplicada en
Ciencias e Ingeniería entre UCA y Holcim

San Salvador
Marzo - 2012

- 1. Diagnóstico ambiental del Lago de Güija con énfasis en la calidad del agua.**
- 2. Monitoreo preliminar de la calidad del agua de los ríos Ostúa, Angue y San José.**
- 3. Caracterización de las aguas residuales vertidas al río San José por la ciudad de Metapán**
- 4. Identificación de fuentes de contaminación y de material sedimentable de la Laguna de Metapán**

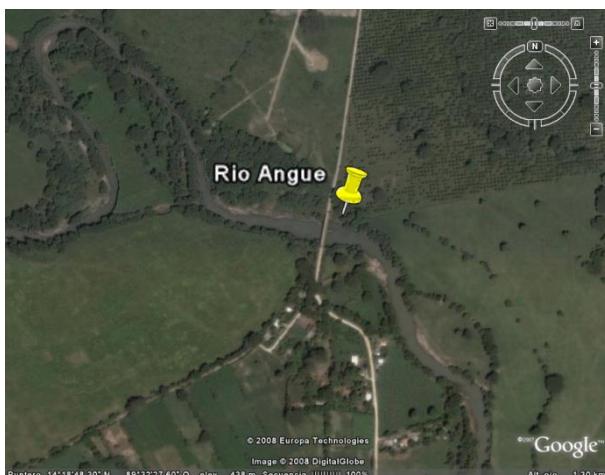
Figura 2.2. Vista aérea del sitio de muestreo en el Río Angue.
[Google Earth. 29 /Oct. / 2008, sin escala]

Su ubicación geográfica se presenta en la figura 2.2, dicha cuenca posee un área de drenaje de 505.74 km² y coincide con un puente metálico de tránsito vehicular (ilustrado en la figura 2.3) lo que garantiza la accesibilidad a la toma de muestras

Las medidas de la sección son: longitud del puente 60 m y una distancia desde la plataforma de circulación al espejo de agua de 5.4m, el agua tenía una profundidad menor a los 0.10 m. De lo observado el sitio, es un lugar de depósito de los

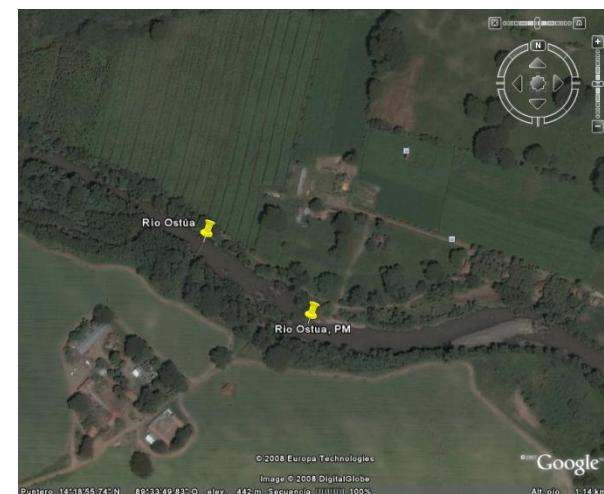
Figura 2.4. Vista aérea del sitio de muestreo en el Río Ostúa.
[Google Earth. 29 /Oct. / 2008, sin escala]

Su ubicación geográfica se presenta en la figura 2.4, dicha cuenca posee un área de drenaje de 1535.75 km². El sitio seleccionado coincide con un puente de hamaca de tránsito peatonal, según se muestra en la figura 2.5, lo cual también garantiza la accesibilidad a la toma de muestras.

Se calcula un ancho en la sección de 50 m, una longitud del puente sobre el espejo de agua de 45 m, y una distancia de la plataforma de circulación al espejo de agua de 4m.

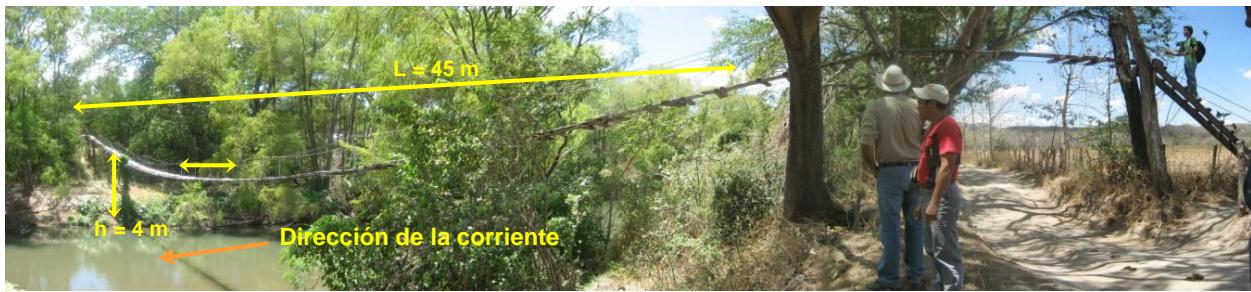
Figura 2.5. Ubicación de punto de muestreo en el río Ostúa.

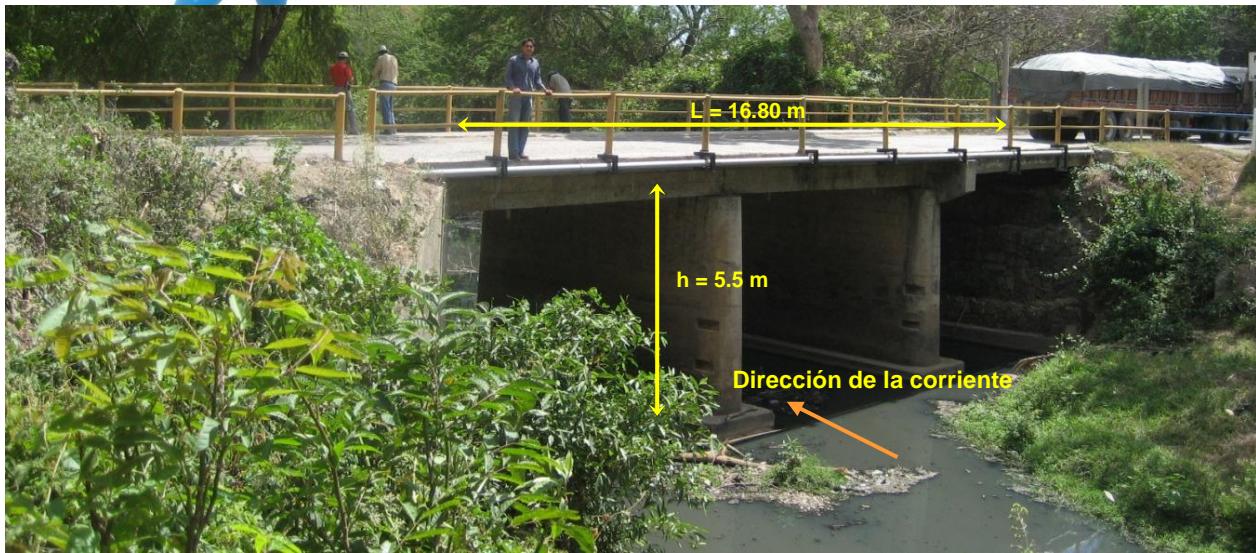
Figura 2.7. Ubicación de punto de muestreo en el río San José.

De lo observado, el sitio es un lugar bastante estable, lo que da indicio de velocidades regulares o bajas en este tramo del río.

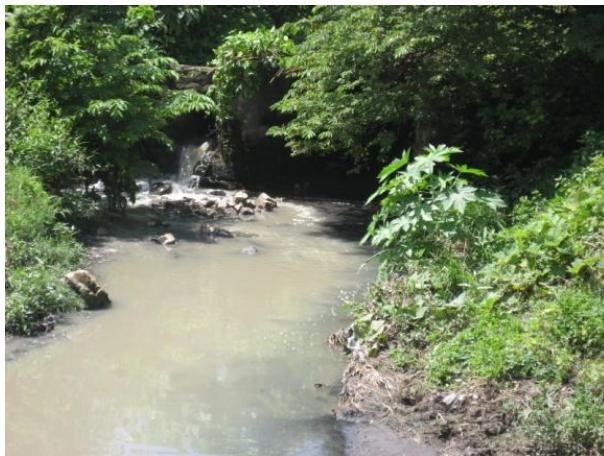
Figura 3.2. Descarga de aguas residuales, barrio El Calvario.

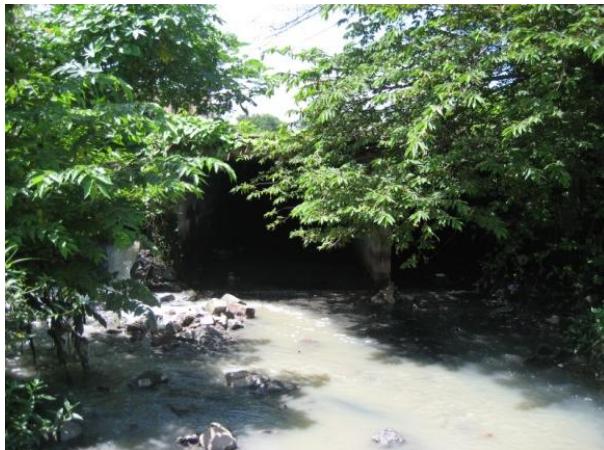
Figura 3.3. Descarga de aguas lluvias, barrio El Calvario.

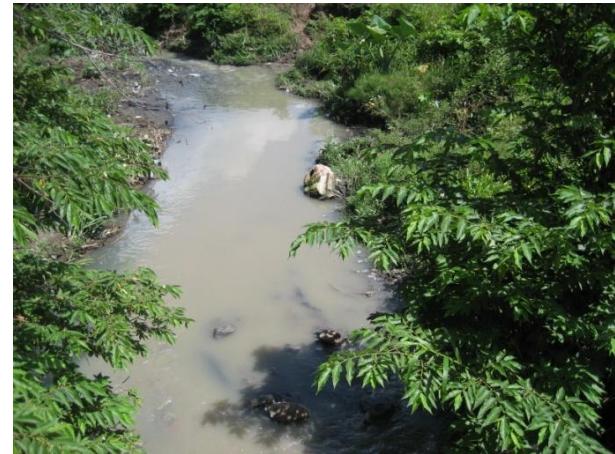
Figura 3.4. Empalme hacia el río San José de las descargas del barrio El Calvario.

Una vez mezcladas las dos descargas en la quebrada continúan su viaje hasta empalmar con el río San José (figura 3.4).

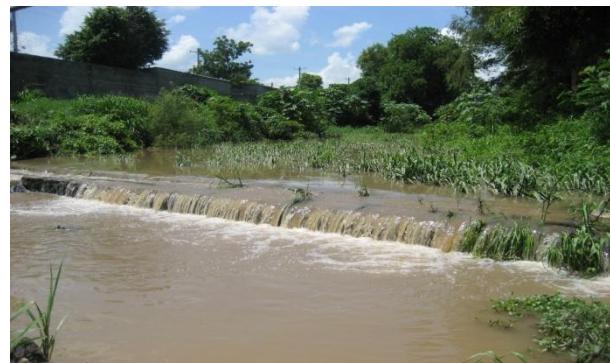
Figura 3.5. Descarga directa al río San José por el barrio La Reforma.

El acceso al sitio es a través de una calle de tierra y hay que cruzar varias propiedades privadas, la descarga se hace directamente en el lecho del río y se distribuye a todo su ancho, tal como se muestra en la figura 3.5.

Bajo las condiciones actuales no es posible acceder a la toma de muestras y ni a la medición del caudal.

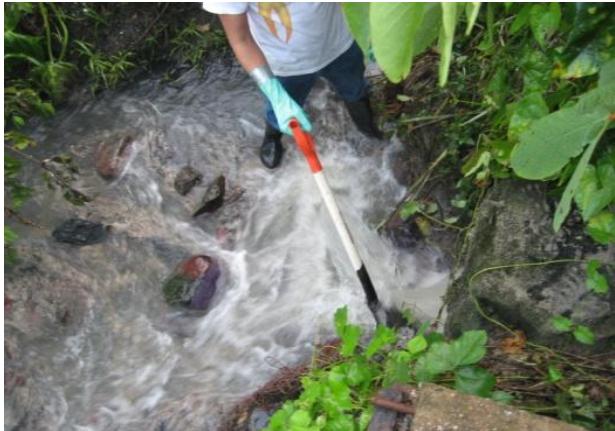
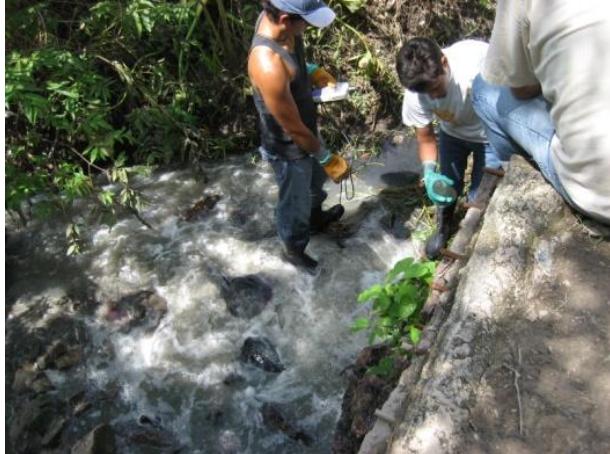
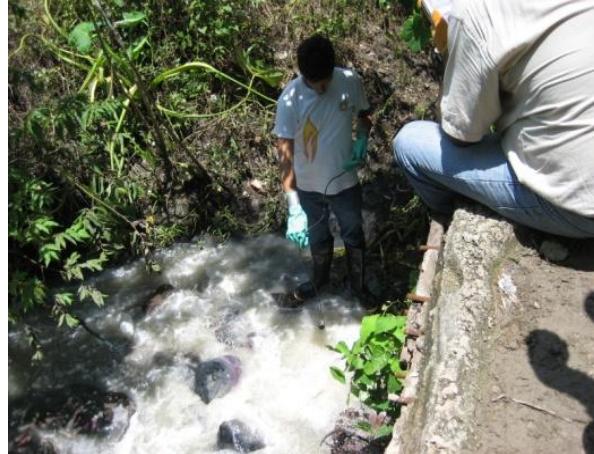
Figura 3.7. Actividades realizadas durante el muestreo de caudal, quebrada Las Ánimas.

El aforo se repitió tres veces para cada una de las 7 mediciones, se ilustra en la figura 3.7.

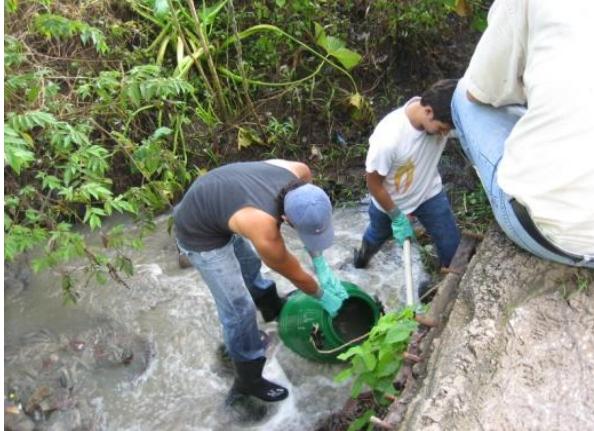
Para la medición de los caudales de agua residual descargada por la tubería se utilizó el método de aforo consistente. Para ello se determinó el tiempo que tardó en llenarse un recipiente plástico de 80 l.

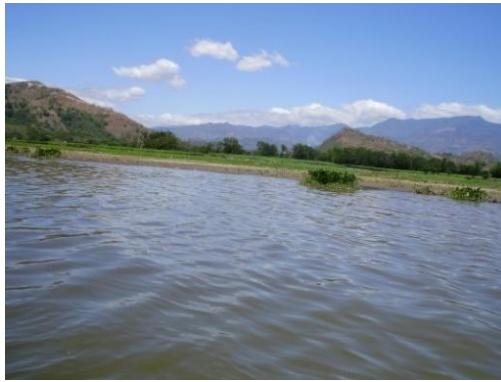
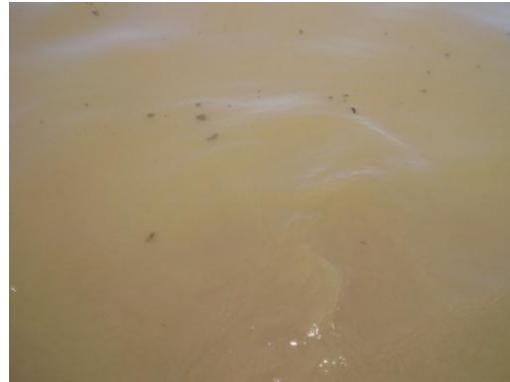
Figura 4.4. Punto de descarga del río San José en la Laguna de Metapán y desechos orgánicos en suspensión en el área de descarga.

Se presenta en la figura 4.4 el punto de descarga del río San José hacia la Laguna de Metapán.

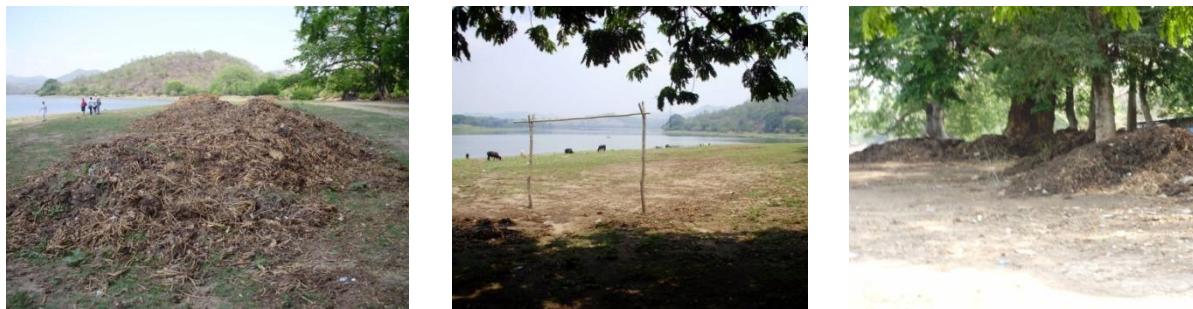
Figura 4.5. Lugar inicial de acopio de lirio, área después de removido y lugar final de depósito de lirio.

Es necesario considerar que el acopio del material de rápida descomposición, provoca problemas de salubridad a los habitantes de la comunidad y no ofrece atractivo para el turista.

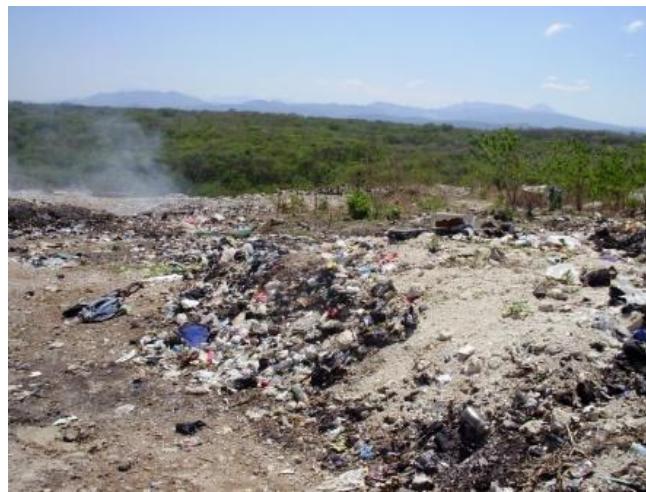
Figura 4.6. Vista del botadero a cielo abierto de la ciudad de Metapán.

A pesar de estar cerrado no cuenta con las medidas de control y cierre adecuadas

convirtiéndose en una fuente de contaminación como se muestra en la figura 4.6.

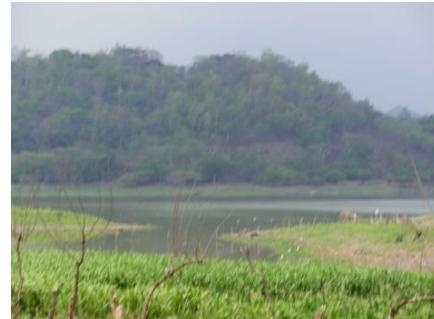
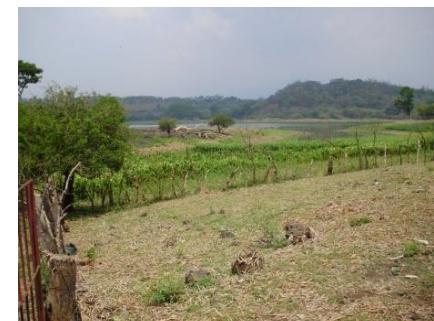
Figura 4.7. Muestra de explotación agraria: cultivos de granos básicos.

En diferentes sitios alrededor de la Laguna de Metapán se encuentran diversas explotaciones, tales como: cultivos de granos básicos (ver figura 4.7) así como ganadería bovina y porcina (ver figura 4.8).

Para el cultivo de granos básicos se utilizan aproximadamente 500 mz de terreno en total, de las cuales ocupan: el 100% para la siembra de maíz blanco de mayo - noviembre y 90% de frijol y 10% de sorgo de agosto - noviembre.

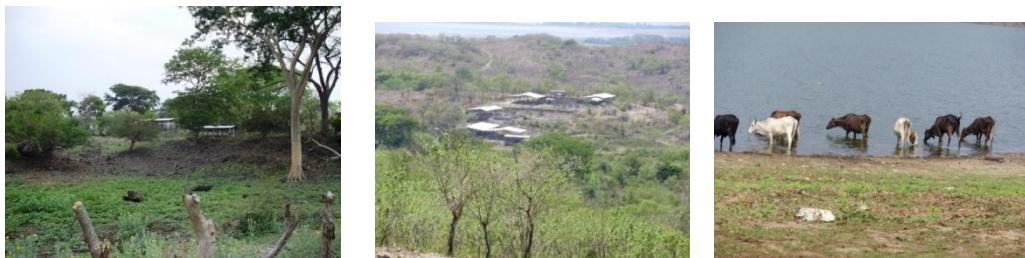
Figura 4.8. Muestra de granjas: ganadería bovina y ganadería porcina

Para la ganadería bovina, se estima en unas 3000 cabezas de ganado lechero y al menos una granja porcina, Figura 4.8.

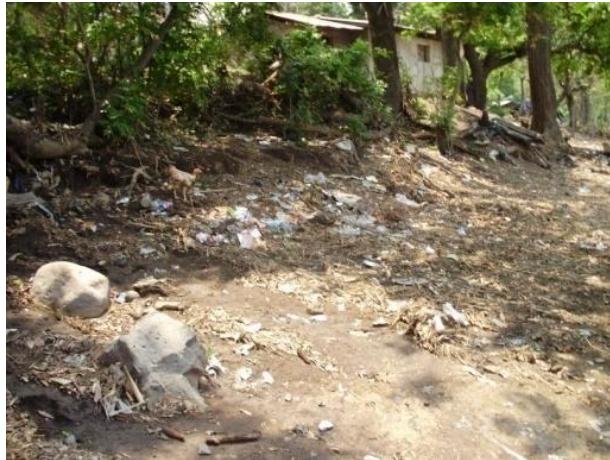
Figura 4.9. Desechos sólidos dispersos en zona de inundación de la Laguna de Metapán.

En diferentes sitios del área colindante a la Laguna de Metapán se encuentran desechos sólidos, en su mayoría envoltorios y depósitos plásticos, que producen mal aspecto y que eventualmente pueden entrar al cuerpo de la Laguna (ver figura 4.9).
